# חוות דעת מומחה

כתובת: שדרות המאירי

תאריך ביקור בנכס: 21/01/2025

**סוג הנכס:** דירת מגורים, 3 חדרים בבניין העובר תמ"א 38- לקראת סיום עבודות הבנייה.

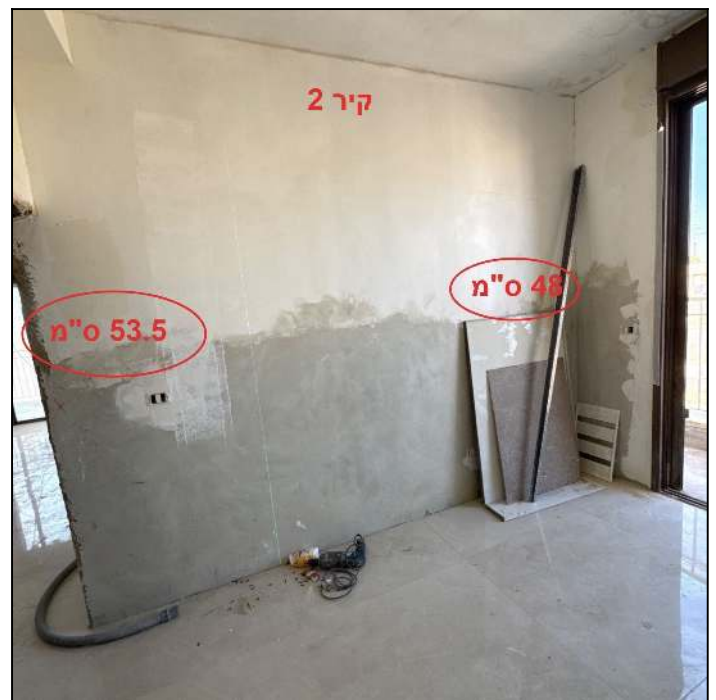
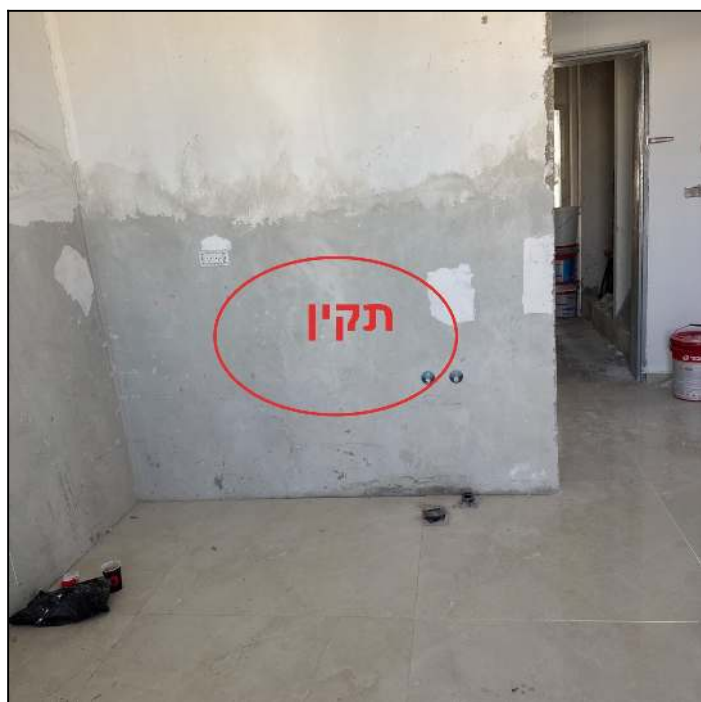
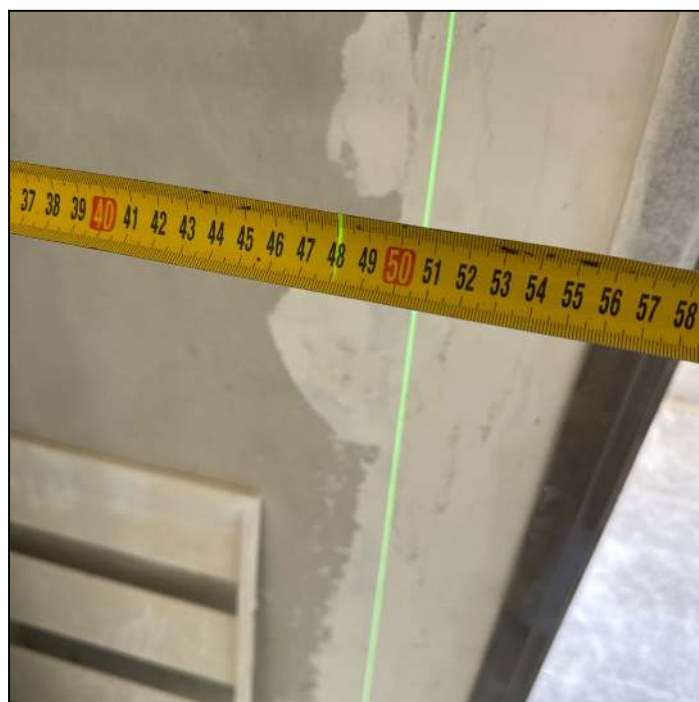
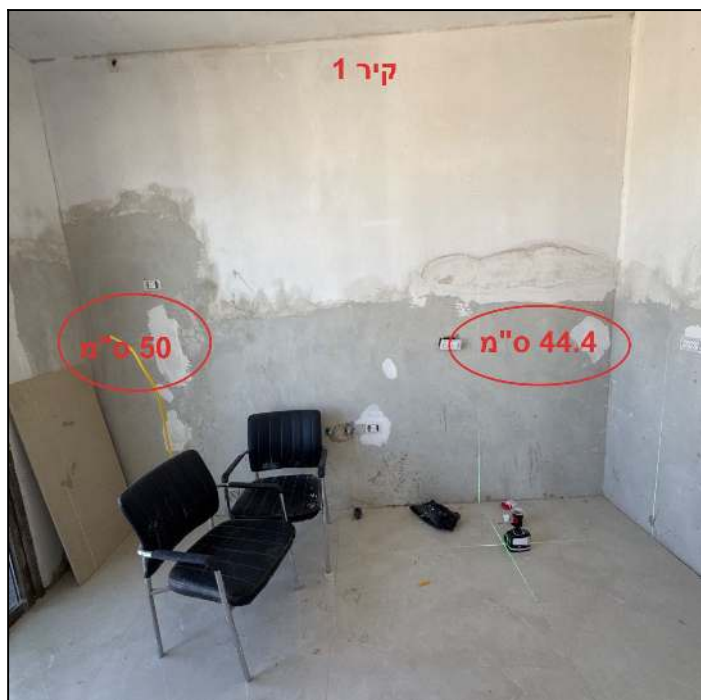
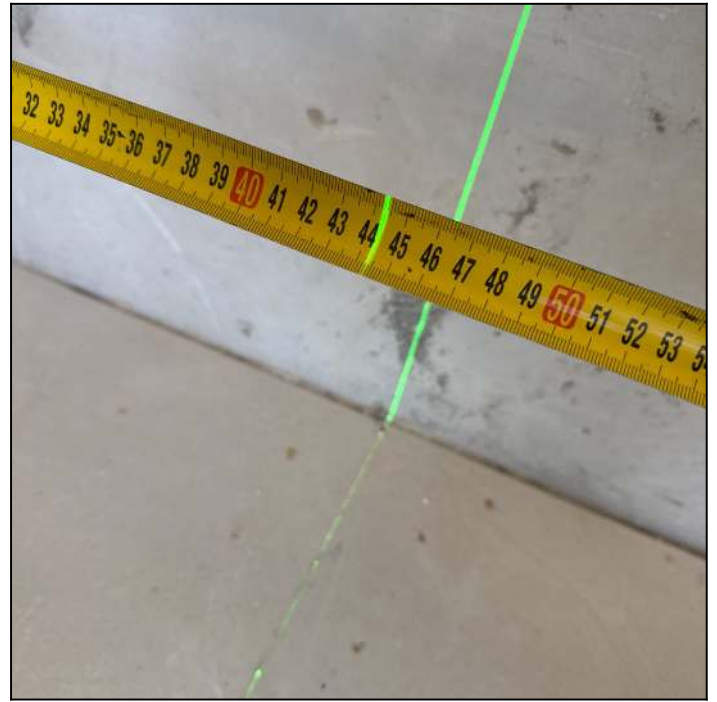
| <p>נמדדו סטיות בקירות המטבח.<br/>לפי צירים שנפרסו בדירה, נמצא כי 2 קירות נבנו בסטייה זוויתית משמעותית מצירי הבית:</p> <p><b>1.1 ממצא</b></p> <p>קיר אחד בסטייה של 5.5 ס"מ.<br/>קיר שני בסטייה של 5.6 ס"מ.<br/>שני קירות נוספים נמצאו בטווח התקין.</p> | |
| <p><b>מיקום</b></p> <p>מטבח</p> | |

| <p>קיר מספר 1:<br/>מדובר בקיר המפריד בין דירות ולכן לא ניתן לסתת או לפגוע בחתך המחיצה.<br/>נדרש לבצע טיוח מחדש של הקיר, בהתאם למפרט מספק החומרים ולדרישות התקן, על מנת לצמצם את הסטייה ולהבטיח גימור תקין.</p> <p>קיר מספר 2:<br/>מדובר בקיר המפריד בין המטבח לחדר השינה. יש לפרק את המחיצה ולבנות אותה מחדש, על מנת לתקן את הסטיות בשני החדרים הסמוכים.</p> <p>חלופה:<br/>במידה ולא ניתן לתקן את הסטייה באמצעות הפירוק והבנייה, יש להיוועץ בשמאי מוסמך לצורך חישוב ירידת הערך הנגרמת כתוצאה מהסטייה.</p> | <p><b>המלצה</b></p> |

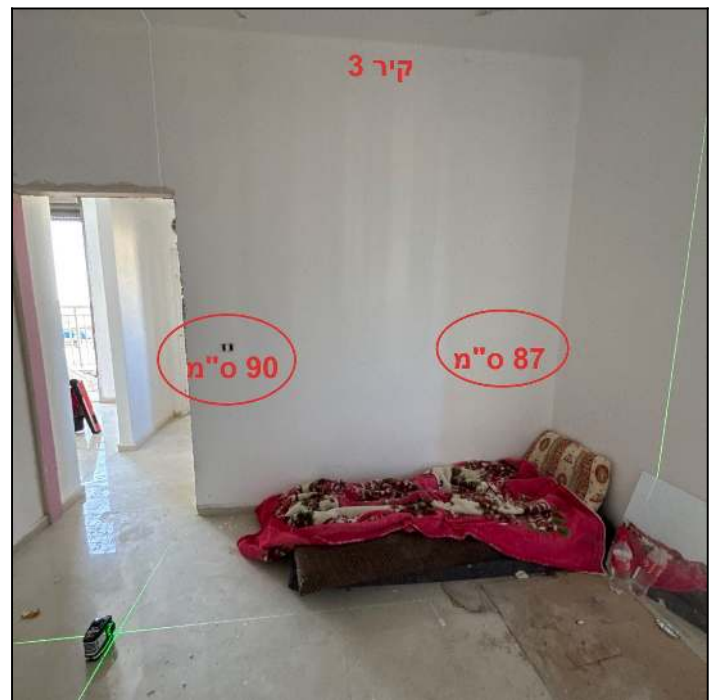
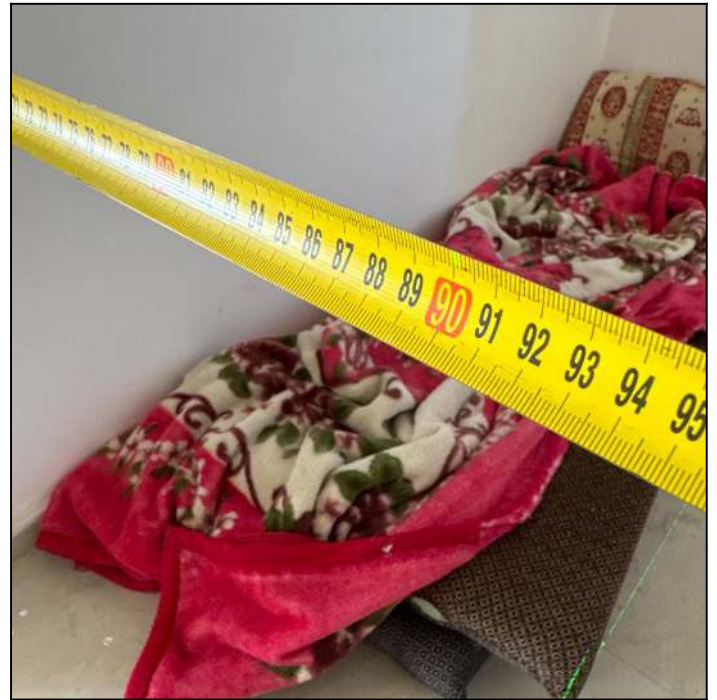
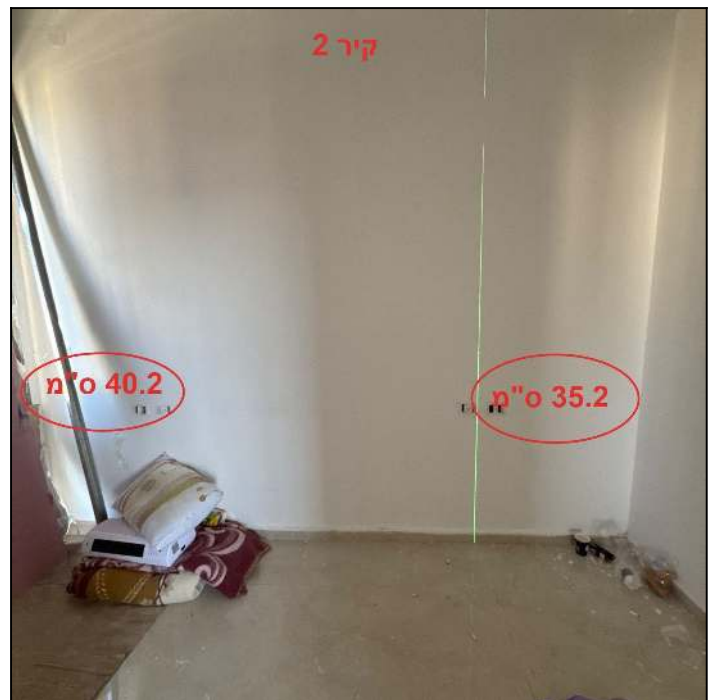
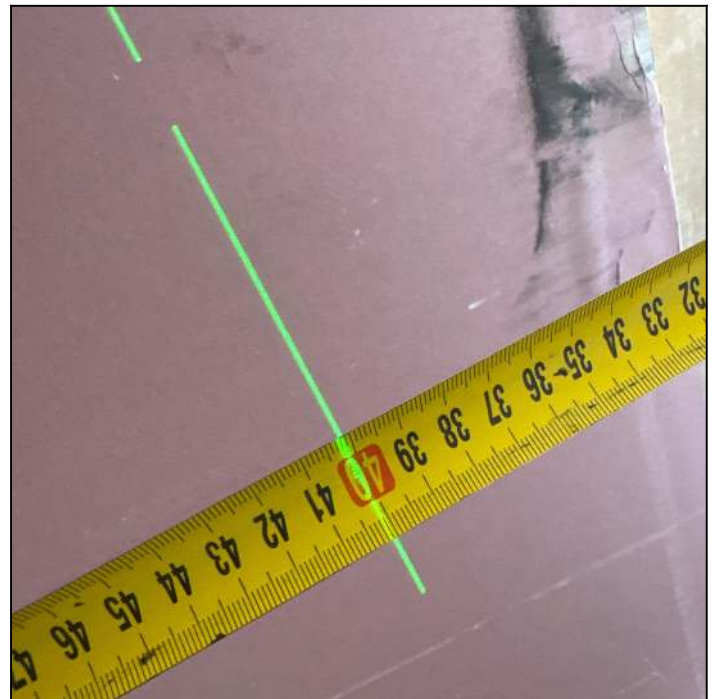
| <p>נמדדו סטיות בקירות חדר השינה.<br/>לפי צירים שנפרסו בדירה, נמצא כי 2 קירות נבנו בסטייה זוויתית משמעותית מצירי הבית:</p> <p><b>1.2 ממצא</b></p> <p>קיר אחד בסטייה של 3 ס"מ.<br/>קיר שני בסטייה של 5 ס"מ.<br/>שני קירות נוספים נמצאו בטווח התקין.</p> | |

| <p><b>מיקום</b></p> <p>חדר שינה 1</p> <p>בהתאם לממצאים:<br/>קיר מספר 2:<br/>יש לפרק את הקיר ולבנות אותו מחדש, תוך הקפדה על יישור הקיר וצמצום הסטייה בשני החדרים הסמוכים.</p> <p><b>המלצה</b></p> <p>קיר מספר 3:<br/>לאחר בניית המחיצה, יש לבדוק את האפשרות לצמצום הסטייה באמצעות טיוח, וזאת מבלי לפגוע במידות המכר.</p> <p>במידה ולא ניתן לצמצם את הסטייה באמצעות טיוח, ולא ניתן לפרק את הקיר, יש לפנות לשמאי לצורך חישוב ירידת הערך הנגרמת כתוצאה מהסטייה.</p> | |

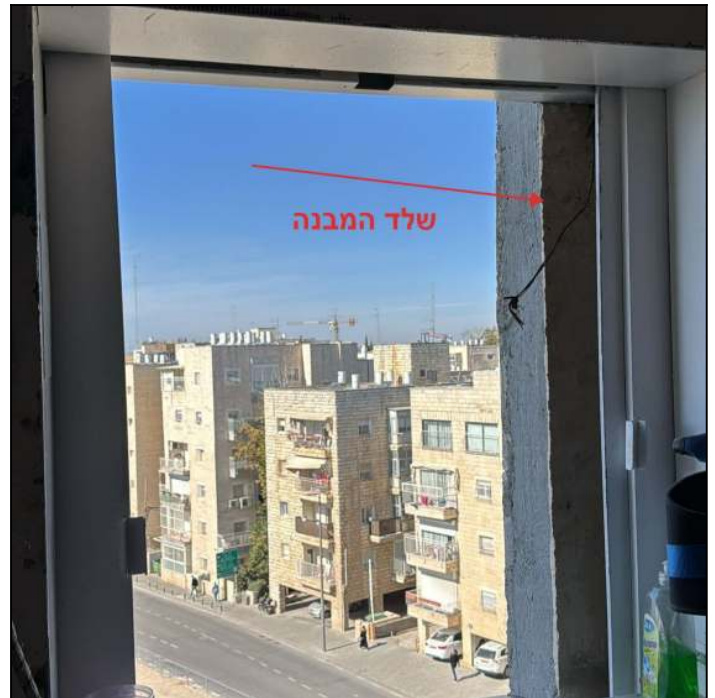
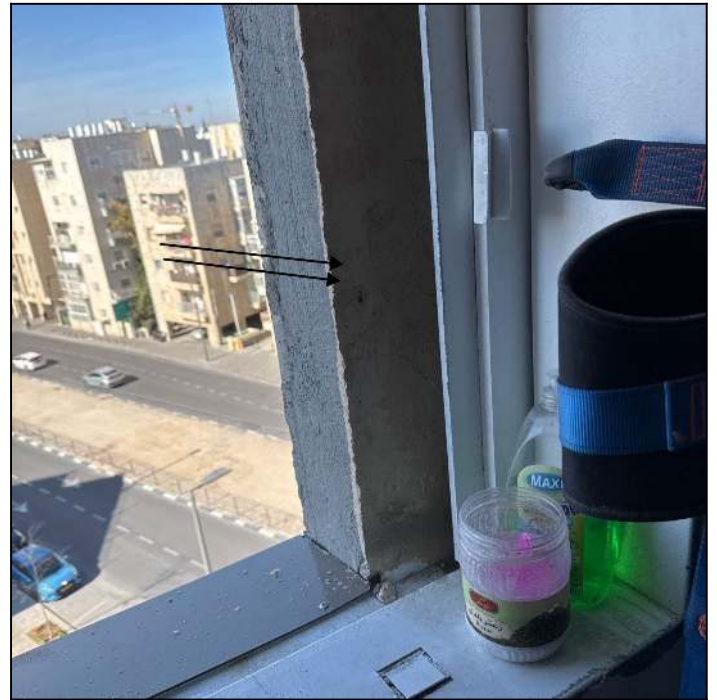
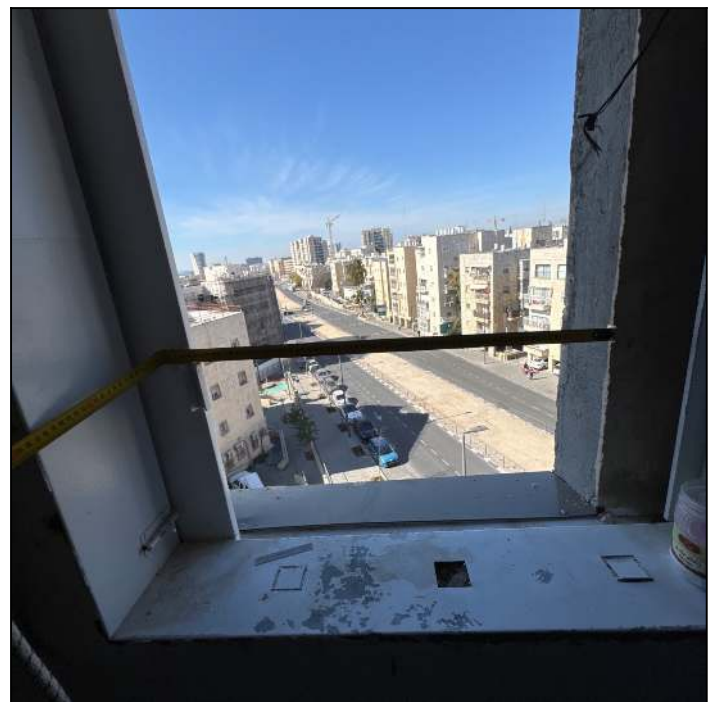
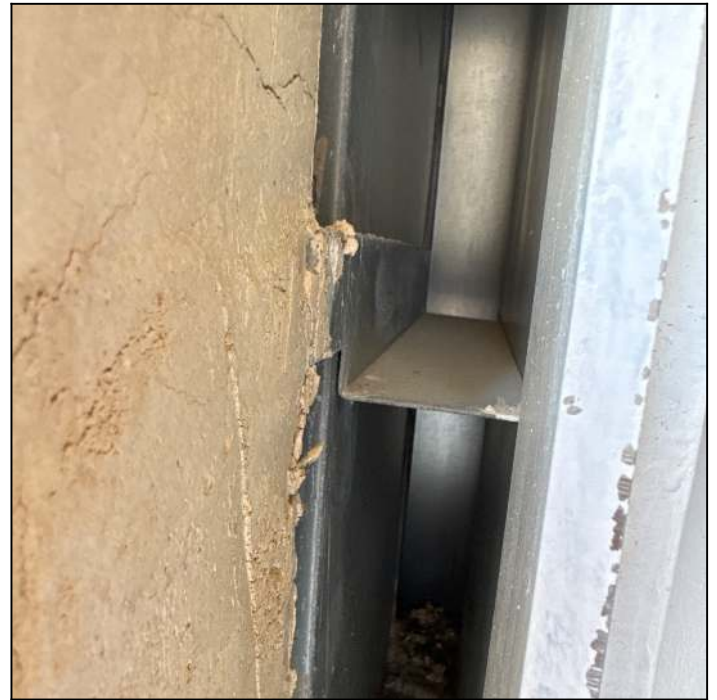
| <b>1.3 ממצא</b> | <p>חלון הממ"ד הותקן בסטייה ואינו עומד בקו אחד עם חלונות הממ"ד בחזית.<br/>על מנת לבצע את החזית בהתאם לתוכנית בוצע חיפוי אבן הנכנס לתוך שטח החלון ומקטין אותו.<br/>נמדדה סטייה של 28 ס"מ (280 מ"מ) בהתקנת החלון.</p> |
| <b>מיקום</b> | ממ"ד |

| <b>המלצה</b> | <p>יש לפרק את חלון הממ"ד ולהתקינו על פי תוכנית הממ"ד והחזית.<br/>במידה ולא ניתן לפרק את החלון יש להיוועץ בשמאי לצורך חישוב ירידת ערך.<br/>בנוסף- יש לבדוק את ההשלכות של הסטייה על תפקוד החלון (פתיחה, סגירה, ואטימות), ובמידת הצורך לבצע התאמות או תיקונים מקומיים.</p> |

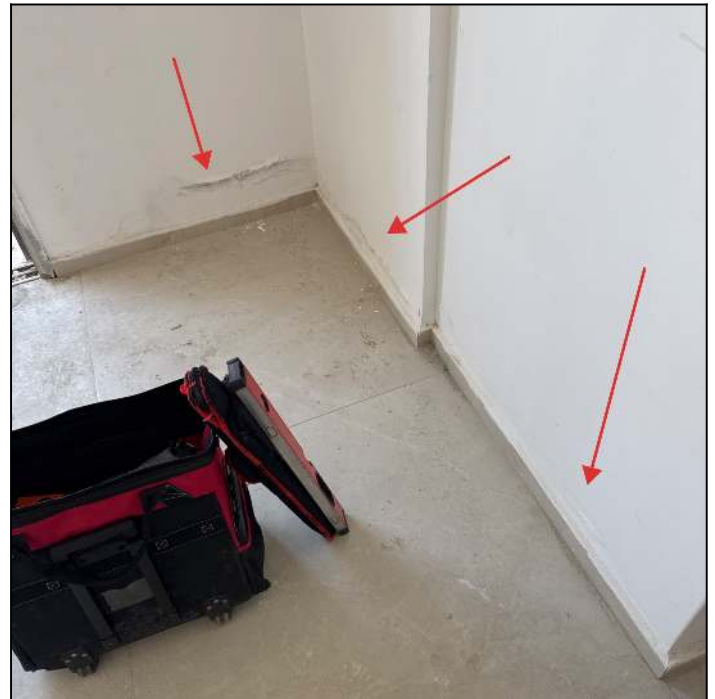
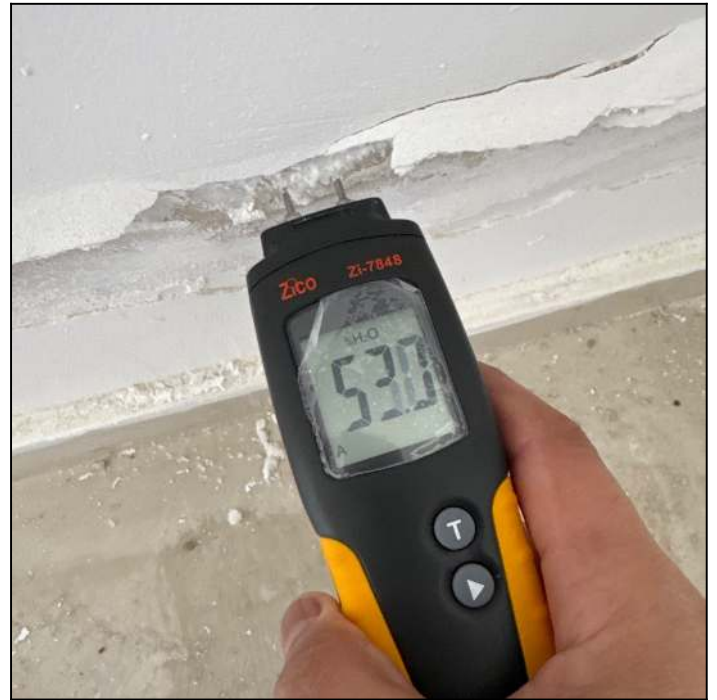
| <b>2.1 ממצא</b> | נראתה רטיבות בקירות הסלון, המתאפיינת בעלייה קפילרית בקירות, דבר המעיד, ככל הנראה, על כשל באיטום בין המרפסת לדירה. |
| <b>מיקום</b> | חדר דיור (סלון) |

| <b>המלצה</b> | נדרש לאתר את מקור הרטיבות, לתקן את הכשל באיטום, ולבצע תיקוני טיח וצבע באזור הפגוע, בהתאם לצורך.<br>מומלץ להיות במעקב לאחר התיקון. |

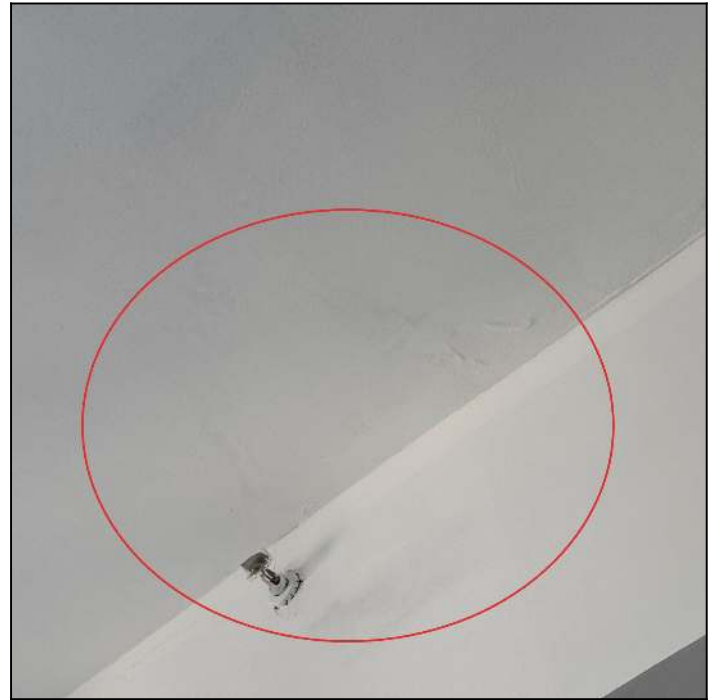
| <b>2.2 ממצא</b> | נמצאו סימני רטיבות חלשים בתקרת הסלון בשל מים שירדו מהדירה העליונה. |
| <b>מיקום</b> | חדר דיור (סלון) |

| <b>המלצה</b> | יש לאתר ולתקן את מקור הרטיבות, יש לתקן את הטיח והצבע (לא תומחר נכנס בסעיף אחר). |

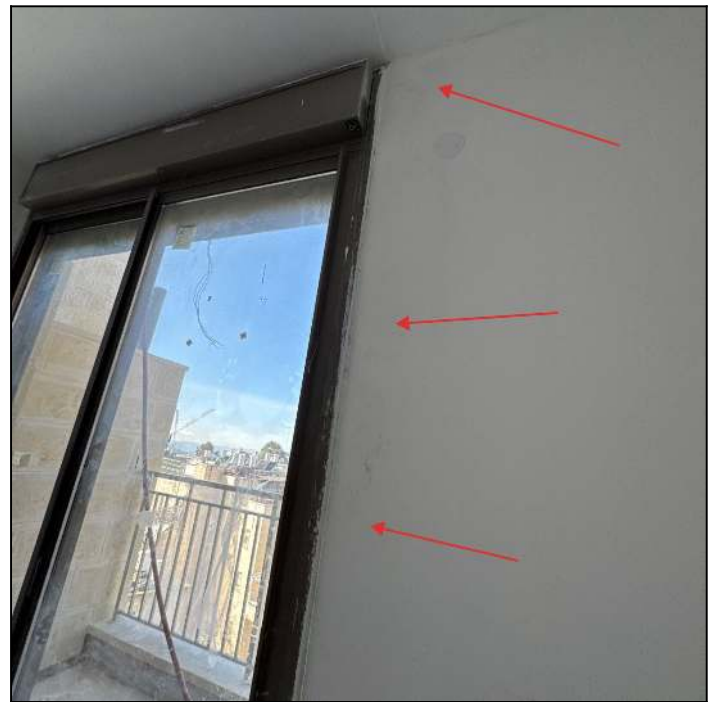
| <b>2.3 ממצא</b> | נמצאה רטיבות סביב חלון הוויטרינה, ככל הנראה כתוצאה מאיטום לקוי של החלון, דבר המאפשר חדירת מים. |
| <b>מיקום</b> | חדר דיור (סלון) |

| <b>המלצה</b> | נדרש לבדוק את האיטום סביב חלון הוויטרינה, כולל המשקוף העיוור, לאתר את מוקדי הכשל, ולבצע איטום מחדש באמצעות חומרים מתאימים.<br><br>לאחר השלמת האיטום, יש לבצע תיקוני טיח וצבע באזורים שנפגעו מהרטיבות.<br><br>הנחה העבודה - בעת הבדיקה היה ניתן לראות שלא בוצע איטום בין המשקוף העיוור למבנה (בחלון אחר) ולכן סביר להניח שיכולים לעבור מים דרך רכיב זה. |

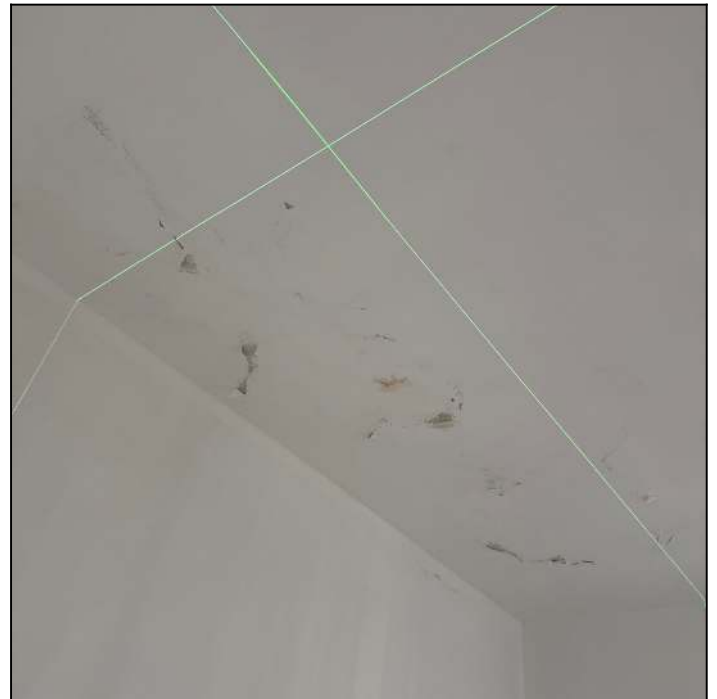
| <p><b>2.4 ממצא</b> נמצאה רטיבות בתקרת חדר השינה, הרטיבות מגיעה מהדירה העליונה ככל הנראה מחדר הרחצה הסמוך.</p> |
| <p><b>מיקום</b> חדר שינה 1</p> |

| <p><b>המלצה</b> נדרש:<br/>1. לאתר ולתקן את מקור הרטיבות בדירה העליונה.<br/>2. לבצע תיקוני שפכטל וצבע באיזורים שנפגעו.<br/>3. יש להיות במעקב.</p> |

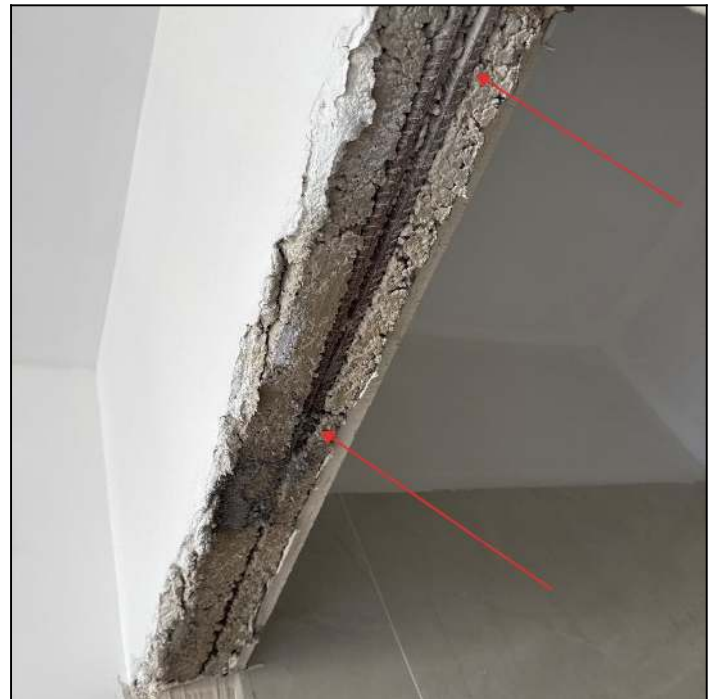
| <p><b>3.1 ממצא</b></p> <p>נמצא כי בוצעו חגורות לקיוות מעל פתח דלת שירותי האורחים. נצפו ברזלים חשופים וצמודים שאינם מתפקדים כנדרש. מצב זה מנוגד לדרישות תקן 1523, סעיף 4.3.1.2, הקובע כי כיסוי הבטון צריך להיות בעובי של לפחות 2 ס"מ.</p> | |
| <p><b>מיקום</b></p> <p>שירותי אורחים</p> | |

| <p><b>המלצה</b></p> <p>נדרש לבצע תיקון מקצועי לחגורות, הכולל:</p> <ol style="list-style-type: none"> <li>1. סידורם מחדש או הוספת 2 מוטות חדשים במיקום הנדרש.</li> <li>2. ניקוי הברזלים החשופים וטיפול בחומר נגד קורוזיה.</li> <li>3. יישום שכבת בטון מתאימה לכיסוי בעובי של לפחות 2 ס"מ, בהתאם לדרישות התקן.</li> <li>4. ביצוע בדיקה סופית להבטחת תקינות החגורות ועמידתן בדרישות התקן.</li> </ol> | |

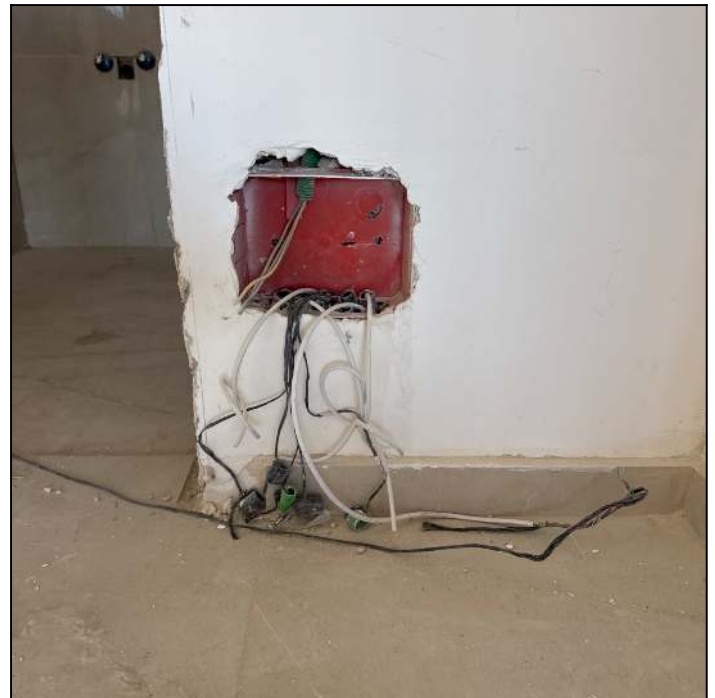
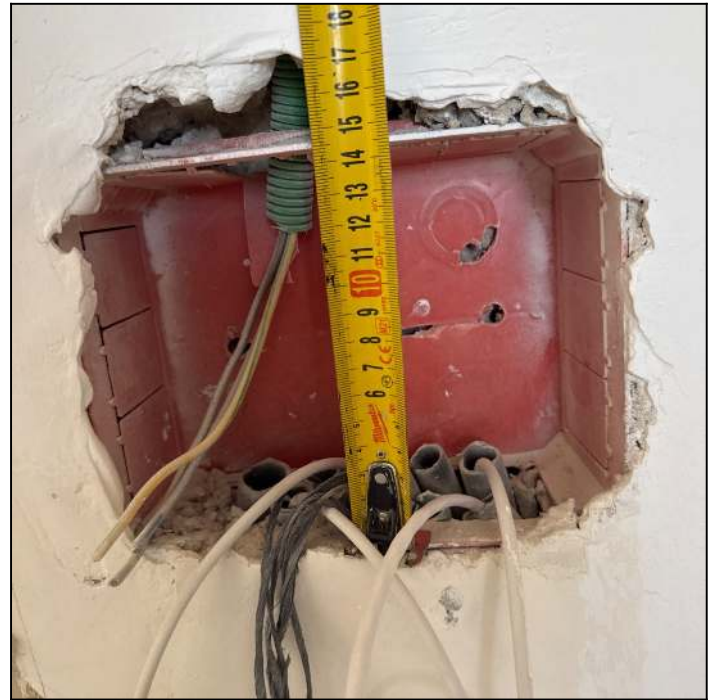
| <b>4.1 ממצא</b> | לוח התקשורת הדירתי בוצע בגודל שאינו עומד בדרישות תקנות התכנון והבנייה. נמדדו מידות של 19 ס"מ על 14.5 ס"מ, בניגוד לדרישות סעיף 10.07 (1) הקובע מידות מינימליות של 40 ס"מ על 30 ס"מ. |
| <b>מיקום</b> | מבואת כניסה |

| <b>המלצה</b> | נדרש לחצוב ולהרחיב את הפתח בהתאם למידות הנדרשות בתקנות. לאחר מכן, יש להתקין לוח תקשורת חדש במידות תקניות ולהשלים את העבודה בטיח, צבע וגימור אסתטי. |

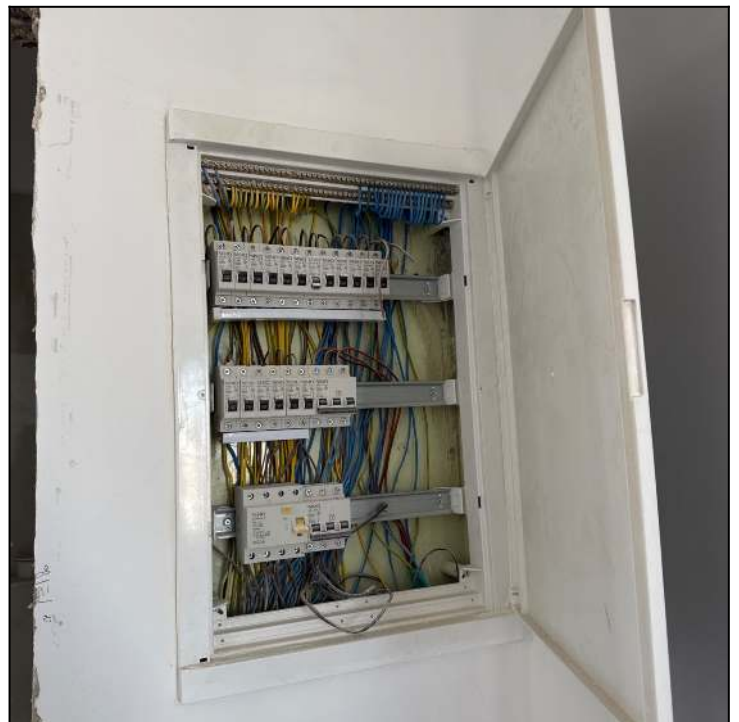
| <b>4.2 ממצא</b> טרם הושלמו עבודות החשמל בלוח. |
| <b>מיקום</b> מבואת כניסה |

| <b>המלצה</b> יש להשלים את עבודות החשמל בלוח לאחר מכן לבצע מקרא למעגלי לוח חשמל ( מאמ"תים ). |

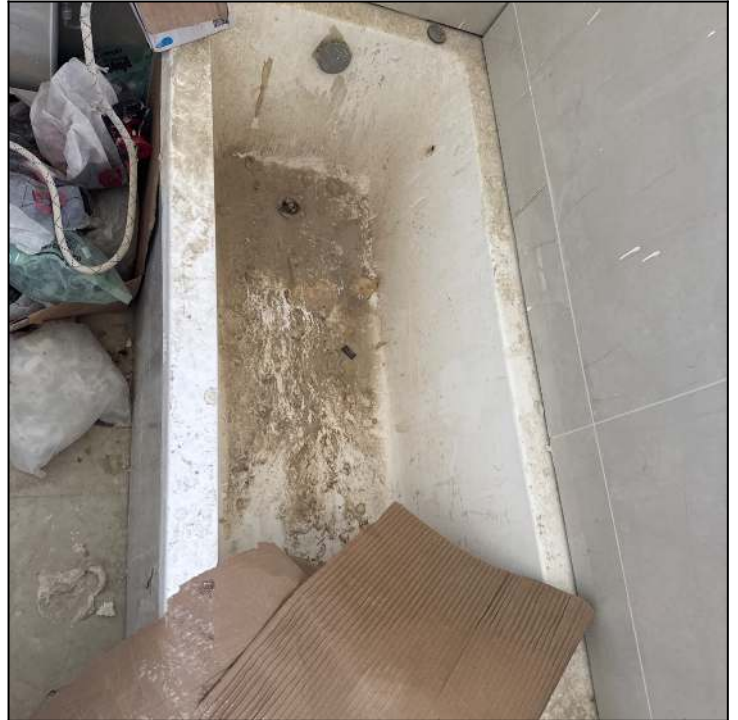
| <b>5.1 ממצא</b> | האמבטיה נמצאה מלוכלכת באופן שאינו מאפשר ביצוע בדיקה יסודית למצב הפנימי שלה. |
| <b>מיקום</b> | חדר רחצה כללי |

| <b>המלצה</b> | נדרש לנקות את האמבטיה באופן יסודי, ולאחר מכן לבדוק את מצב האמבטיה לצורך זיהוי פגמים, שריטות או נזקים אחרים. במידת הצורך, יש לבצע תיקונים או החלפה בהתאם לממצאים. |

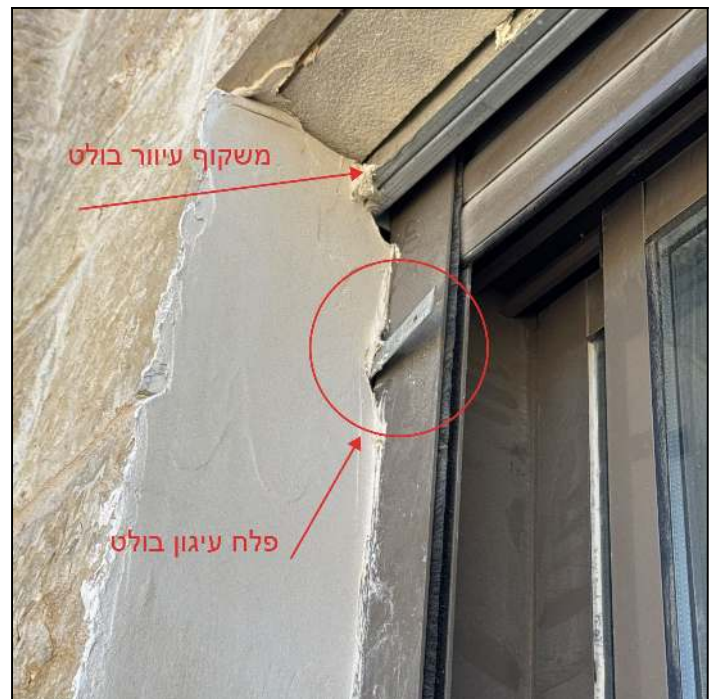
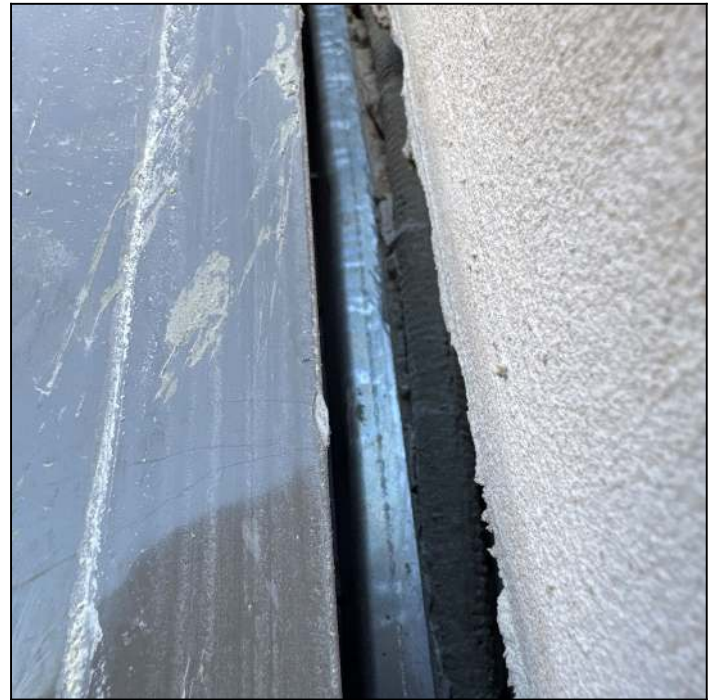
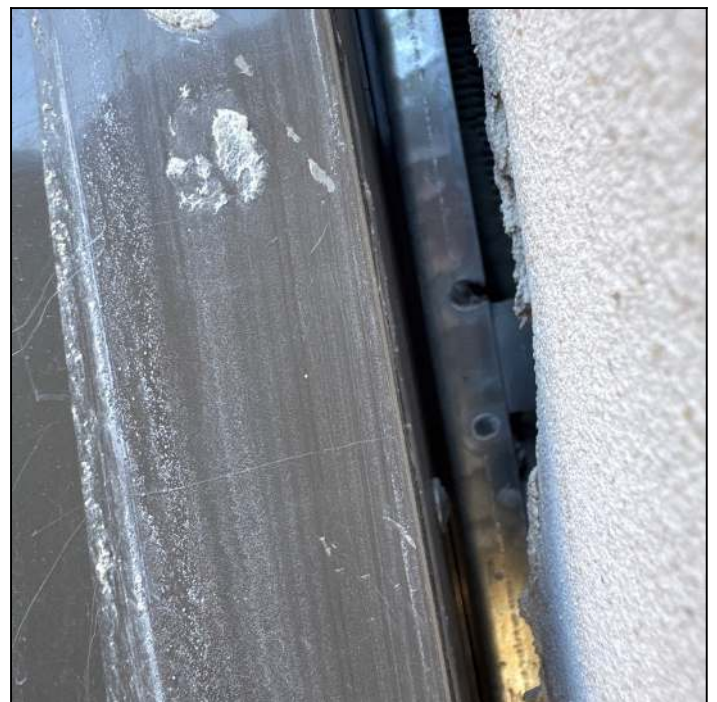
נצפו עבודות לקיחות בכל שלבי התקנת האלומיניום:

- לא בוצע מילוי בין המשקוף העיוור למבנה.
- לא בוצע איטום בין המשקוף העיוור למבנה.
- לא בוצע איטום בין החלון למשקוף העיוור.
- חלקי משקוף עיוור בולטים מחיפוי האבן.
- בהתחשב בליקויים שנצפו, סביר להניח שעיוור המשקוף העיוור לא בוצע בהתאם לדרישות התקן.

מטבח

יש לפרק את חלון האלומיניום.  
במידה והמשקוף העיוור תואם בגודלו לדרישות, יש לבצע ביטון, עיגון ואיטום מחדש בצורה מקצועית, ולאחר מכן להתקין את מערכת האלומיניום.

במידה והמשקוף העיוור אינו מתאים לדרישות ולמוזמן, יש להחליפו במשקוף עיוור תקני.

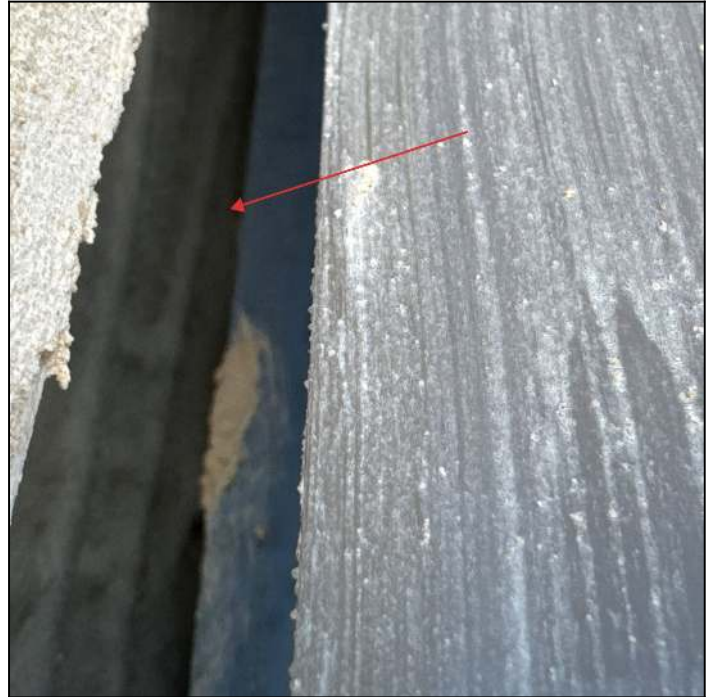
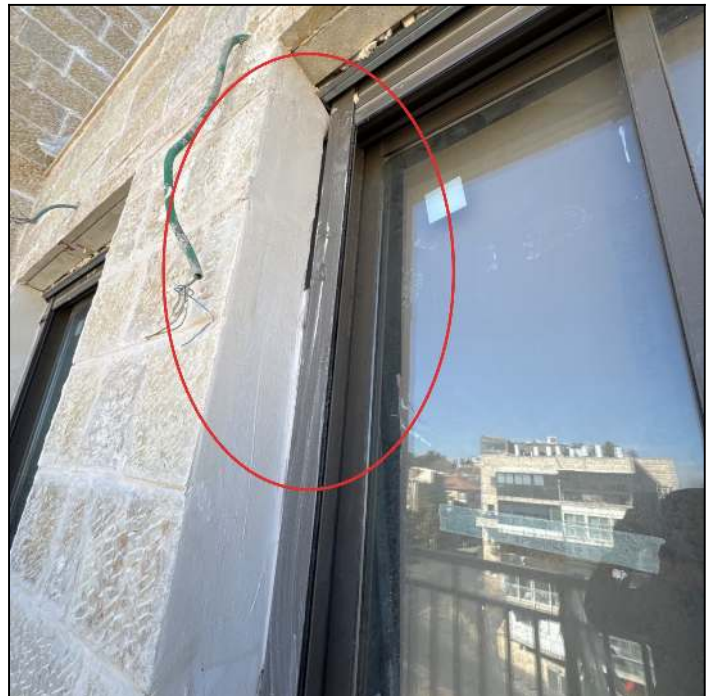
| כנ"ל סעיף קודם. | <b>6.2 ממצא</b> |
| חדר שינה 1 | <b>מיקום</b> |

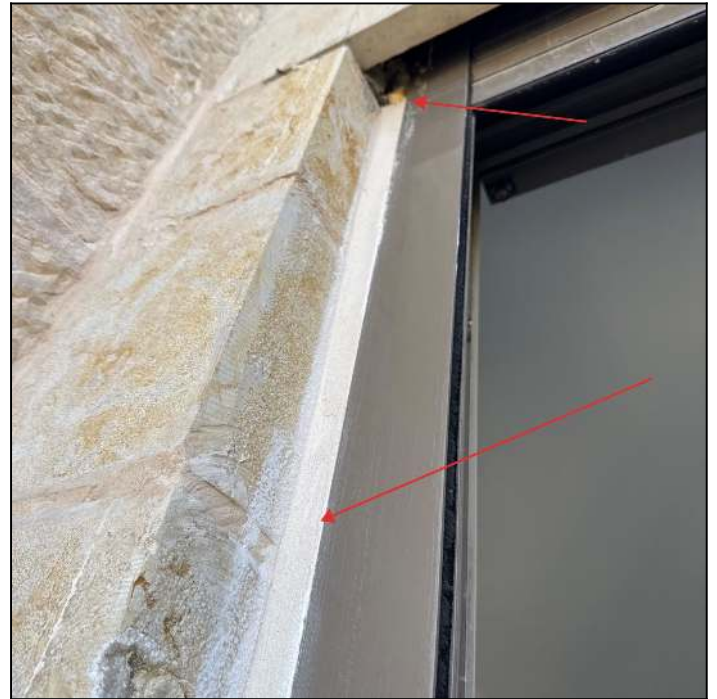
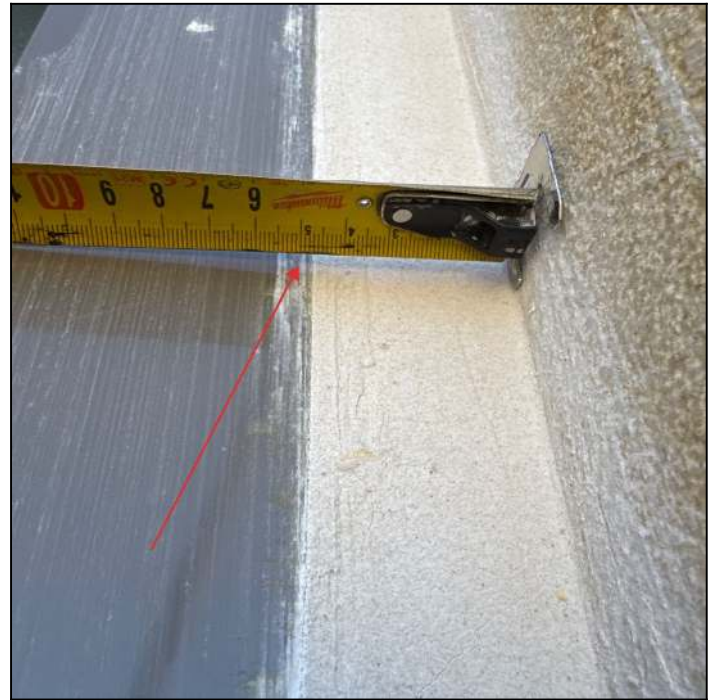
| <b>6.3 ממצא</b> | מסילות התריס נמצאו רחוקות מהקיר, ובין המסילות לקיר יושם חומר קשיח (ככל הנראה כוחלה) בעובי של 4-5 ס"מ.<br>במצב זה, הכוחלה צפויה להיסדק וליפול במשך הזמן ובנוסף לא מהווה איטום כנדרש בין האלומיניום לאבן. |
| <b>מיקום</b> | מרפסת שמש |

| <b>המלצה</b> | הפתח שהכינו עבור החלונות לא היה מדויק, ככל הנראה חיפוי האבן לא בוצע כנדרש עד למשקוף עיוור.<br>נדרש לפרק את המסילות הקיימות, לעבד את הפתח להשלים אבן ולהתקין את המסילות של התריס מחדש כך שתהיינה צמודות לקיר.<br>לאחר ההתקנה, יש לסגור את המרווח שנוצר באמצעות חומר גמיש ואיכותי (בדרך כלל בעובי של פחות מ-1 ס"מ), שיבטיח עמידות לאורך זמן וימנע סדקים ונפילות. |

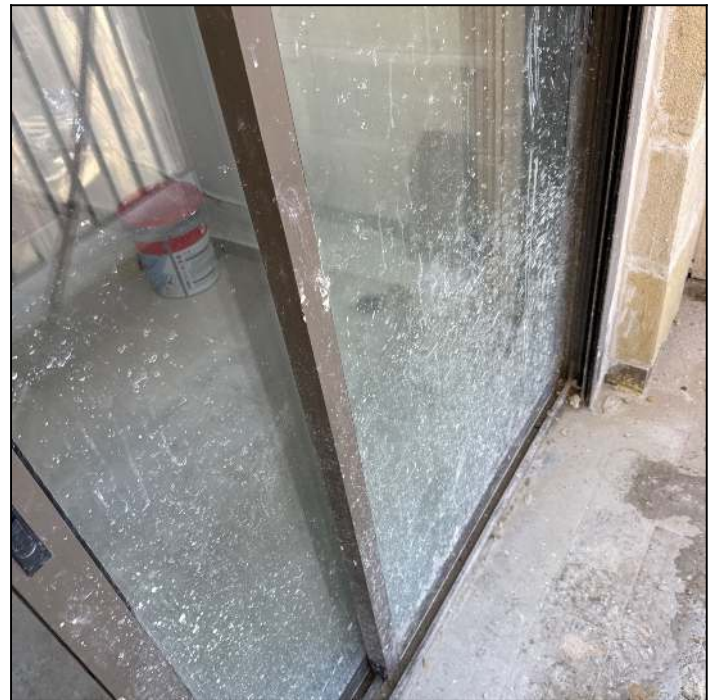
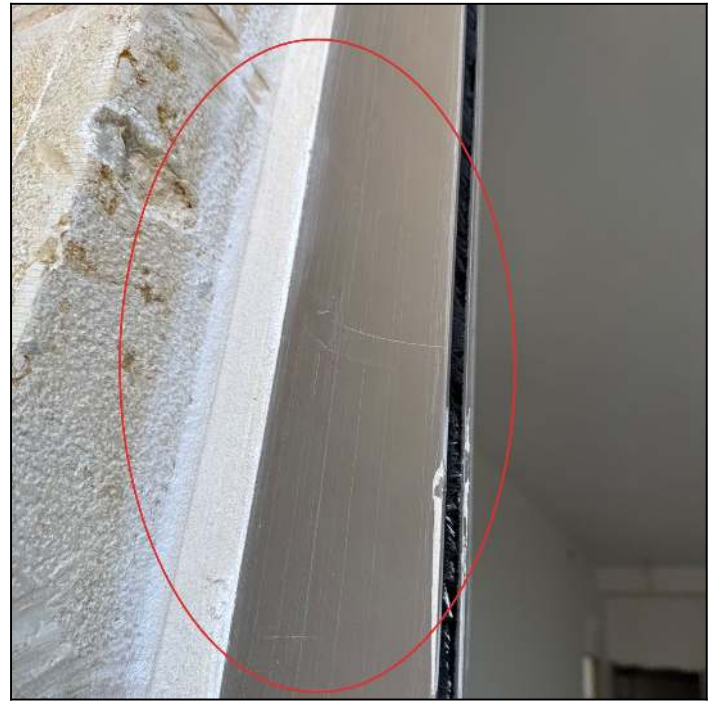
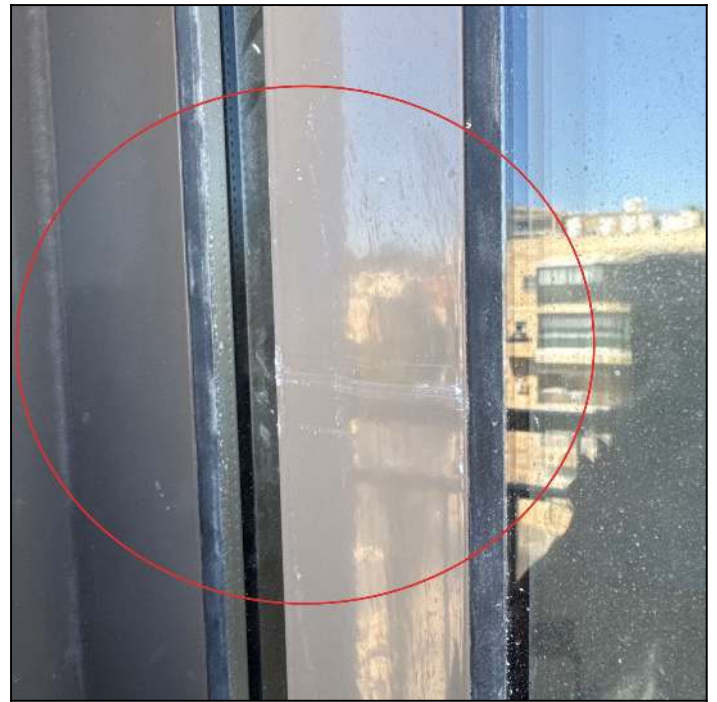
| <p><b>6.4 ממצא</b></p> <p>חלונות האלומיניום בדירה נמצאו מלוכלכים ומלאים בשאריות חומרי בנייה. בנוסף, נצפו שריטות רבות ופגמים על גבי פרופילי האלומיניום.</p> | |

| <p><b>מיקום</b></p> <p>כלל הבית</p> | <p><b>המלצה</b></p> <p>נדרש לנקות את חלונות האלומיניום באופן יסודי ולהסיר את כל שאריות חומרי הבנייה. כמו כן, יש לתקן את השריטות והפגמים באמצעות ליטוש וציפוי מחדש, או להחליף את הפרופילים הפגומים במידת הצורך.</p> |

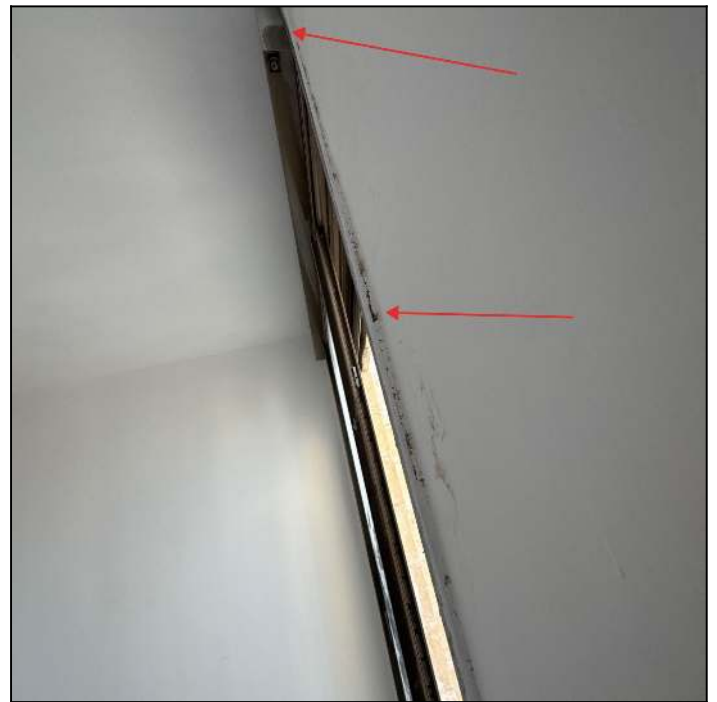
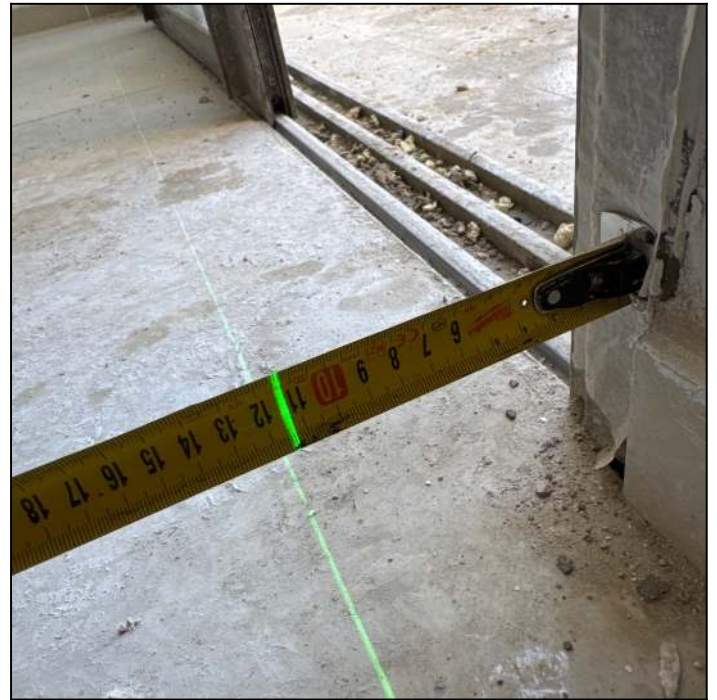
| <p><b>6.5 ממצא</b></p> <p>נמדדה סטייה באנכיות החלון הנוגדות את הוראות תקן 4068 .<br/>סטייה אנכית של 20 מ"מ לאורך 1 מ"מ א חלון בניגוד לסטייה מקסימלית של 3 מ"מ ל-1 מ"מ א ועד ל-10 מ"מ סה"כ .</p> | |
| <p><b>מיקום</b></p> <p>חדר דיור (סלון)</p> | |

| <p><b>המלצה</b></p> <p>יש לפרק את החלון ולהרכיבו בצורה מפולסת תוך עמידה בדרישות התקן.</p> | |

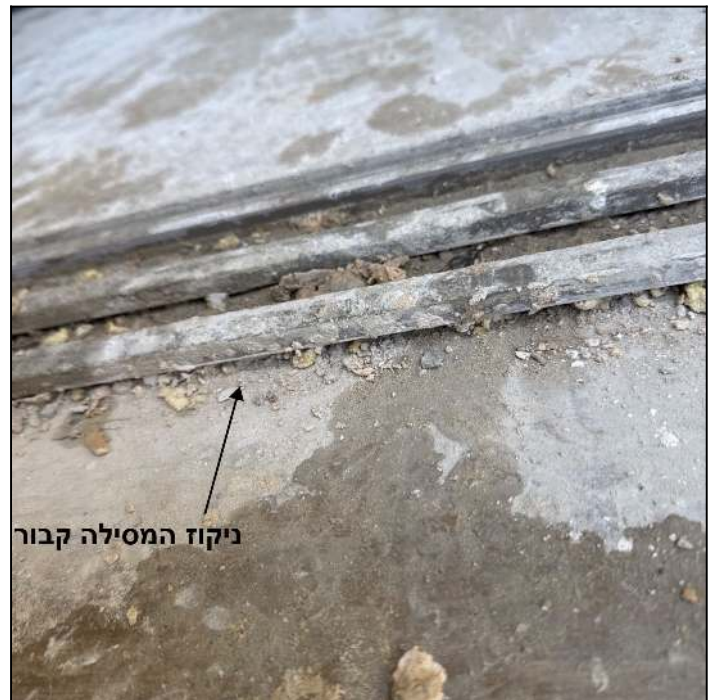
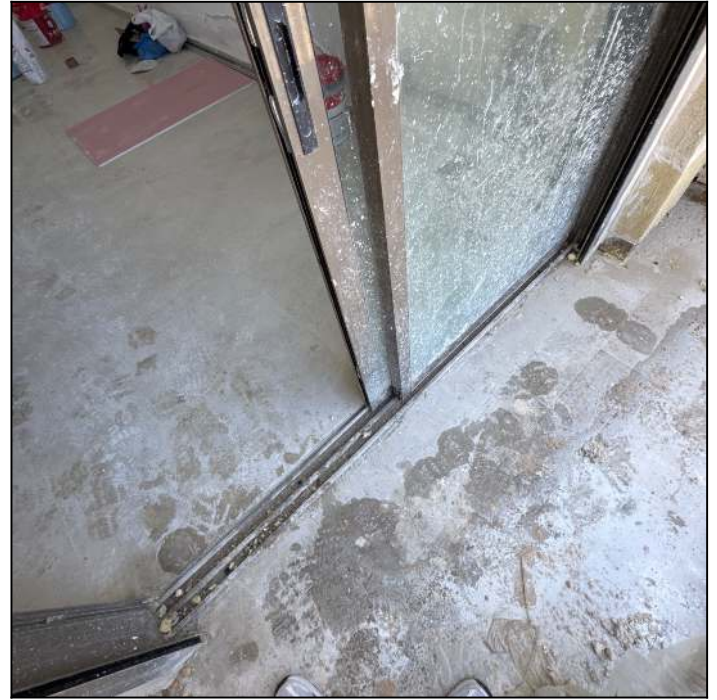
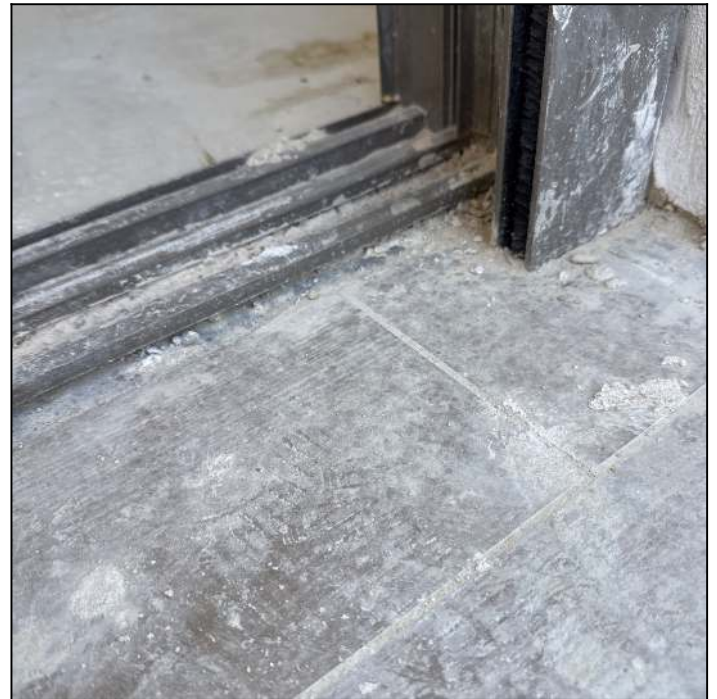
| <b>7.1 ממצא</b> | <p>ריצוף המרפסת גבוה ביחס לחלונות האלומיניום, כך שנקודת הניקוז של מסילות הוויטרינה קבורה מתחת לריצוף.<br/>בנוסף, מסילות התריס חודרות דרך הריצוף, דבר שעלול לגרום לחדירת מים לשכבת המילוי.<br/>ככל הנראה חלונות האלומיניום הותקנו לפני הריצוף.</p> |
| <b>מיקום</b> | מרפסת שמש |

מסילה חודרת ריצוף

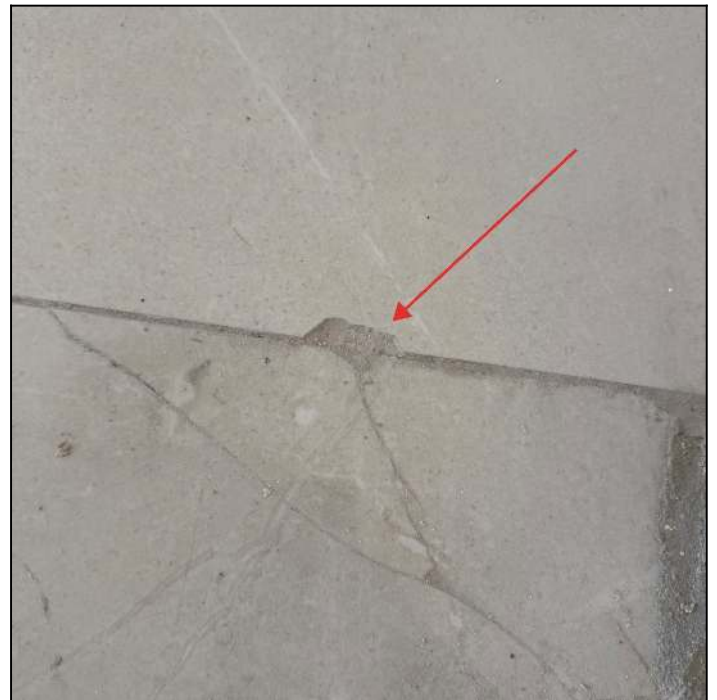
שברים- מטבח

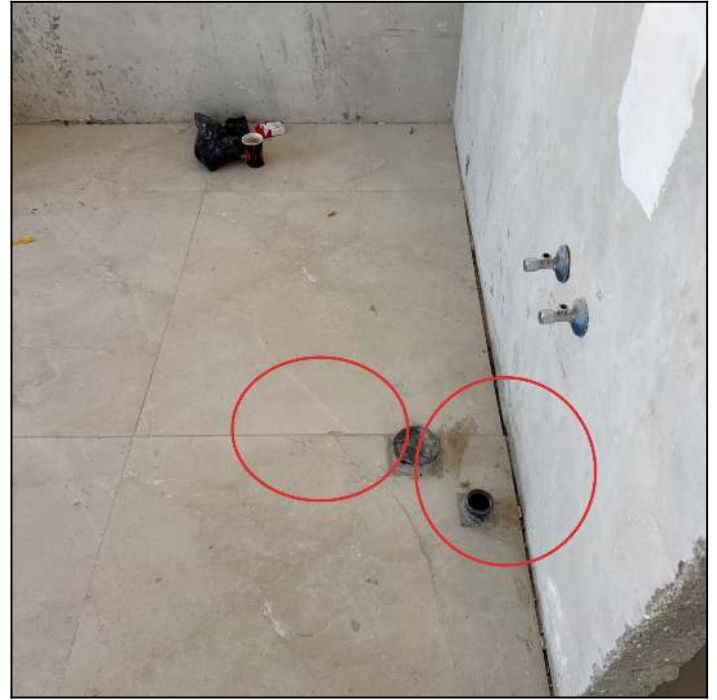
מטבח

אריח מנותק

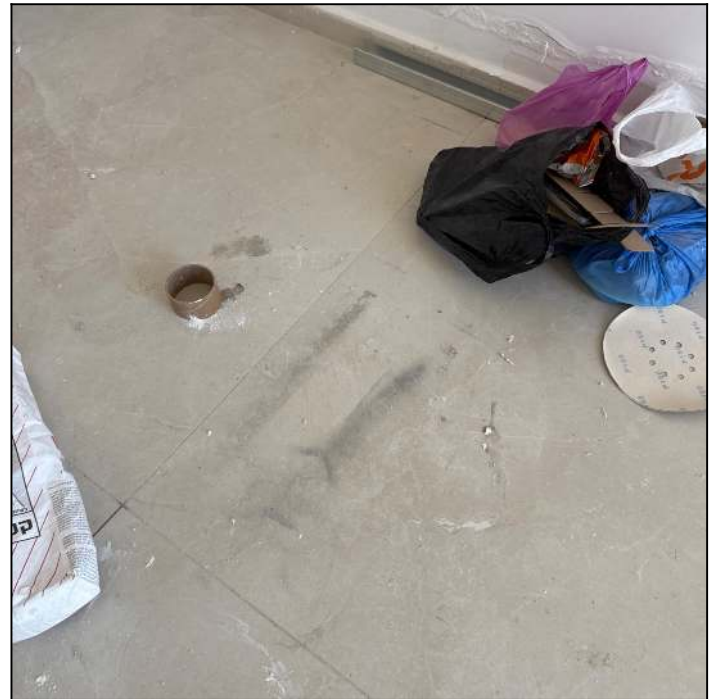
כתמים ולכלוך רב

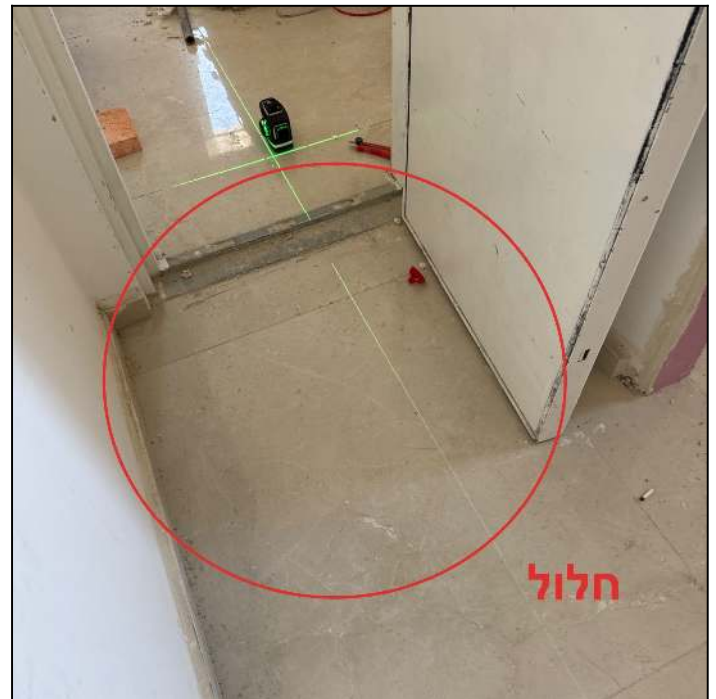
ריצוף חלול
