# חוות דעת מומחה

כתובת: שדרות המאירי

תאריך ביקור בנכס: 21/01/2025

**סוג הנכס:** דירת מגורים, 3 חדרים בבניין העובר תמ"א 38- לקראת סיום עבודות הבנייה.

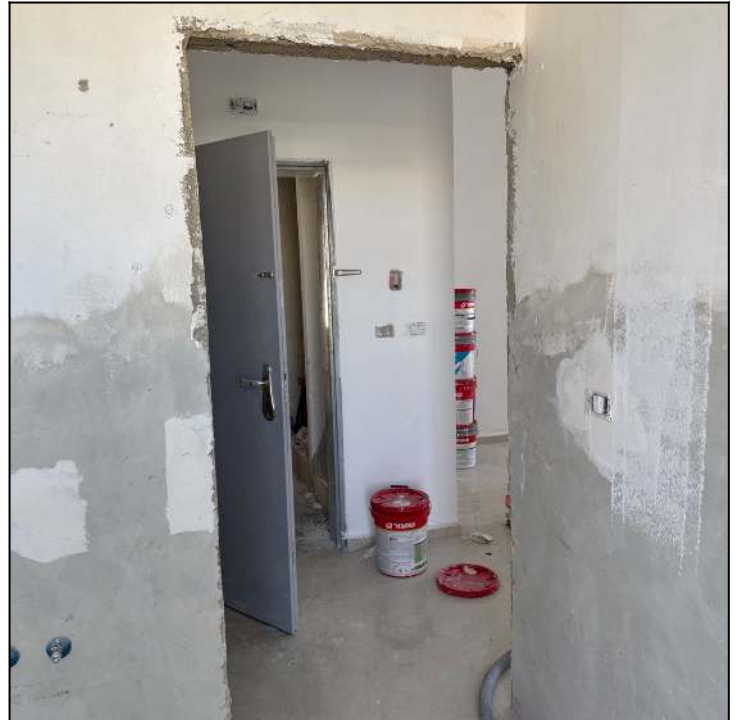
| <b>8.3 ממצא</b> נמצא פתח ללא דלת שאינו מעובד כנדרש. |
| <b>מיקום</b> מטבח |

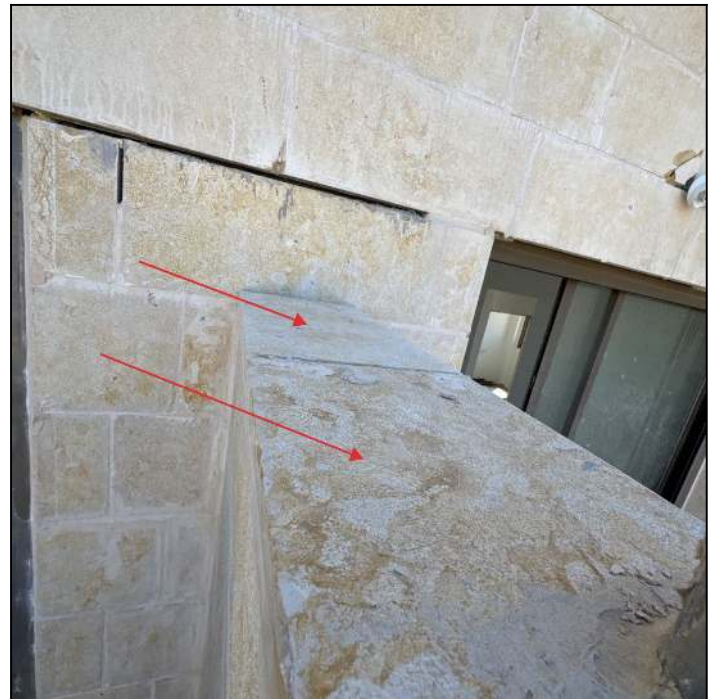
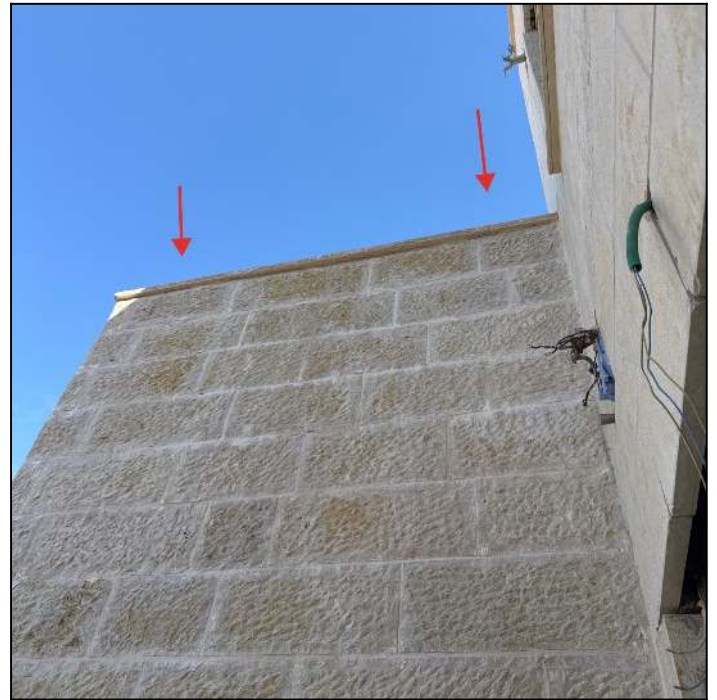
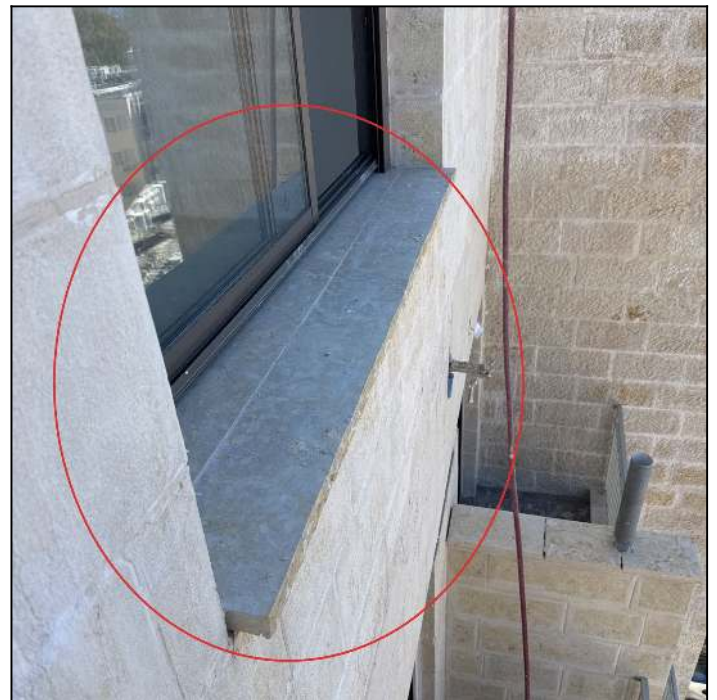
| <b>9.3 ממצא</b> לא בוצע עיגון מכני לאבני הקופינג בקירות המרפסת. | |
| <b>מיקום</b> | מרפסת קדמית |

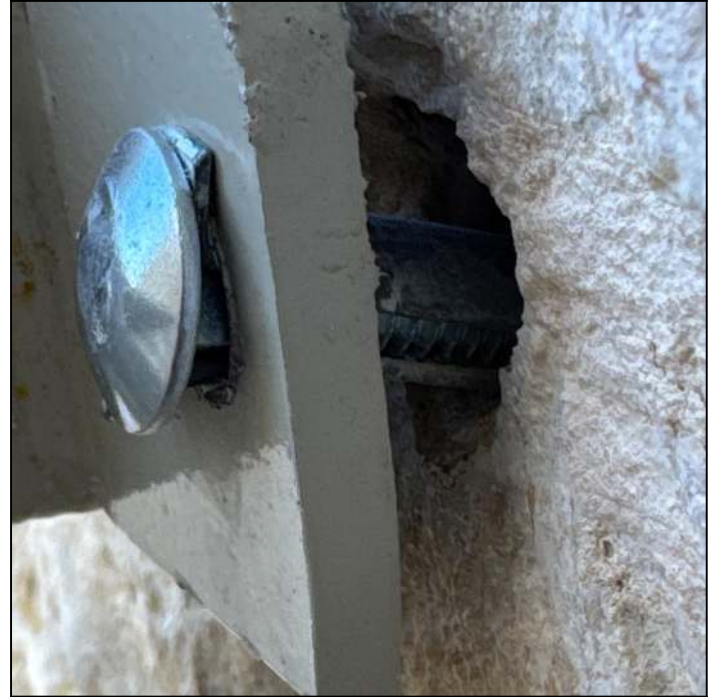
| <b>10.1 ממצא</b> | נראה כי בורג מסוג ג'מבו אינו מוחדר כנדרש, דבר העלול לפגוע ביציבות ובבטיחות המעקה. |

| <b>המלצה</b> | לא ניתן לקבוע בבדיקה אם יעמוד בעומסים הדרושים או לא.<br>מומלץ לדרוש מספק המעקה אישור לעמידה בתקן 1142, המבטיח התקנה ובטיחות בהתאם לדרישות. |

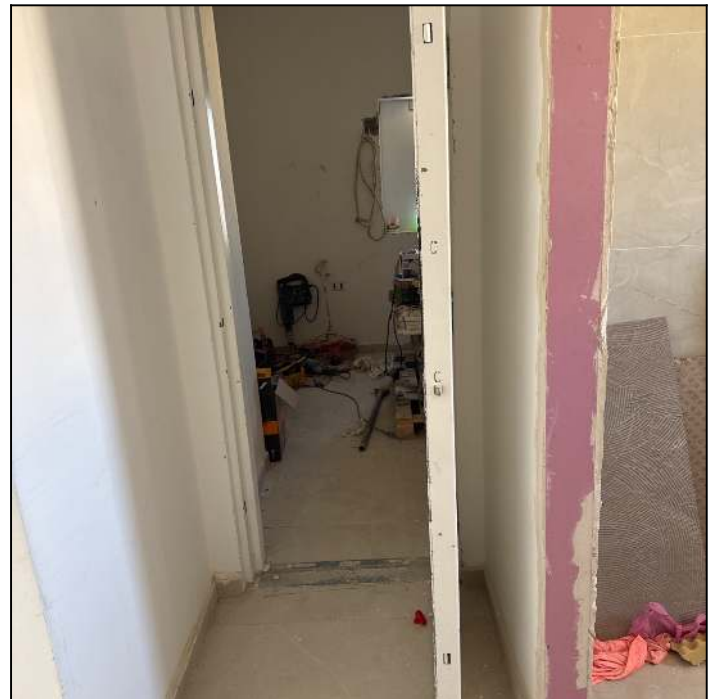
| <b>11.1 ממצא</b> | <p>בעת הבדיקה לא היה ניתן לנעול את דלת הממ"ד מסוג דלת רסיסים. בניגוד לדרישת התקן המגביל לכוח מירבי של 20 ק"ג.</p> <p>בנוסף לא נמצאה ידית הדלת.</p> |

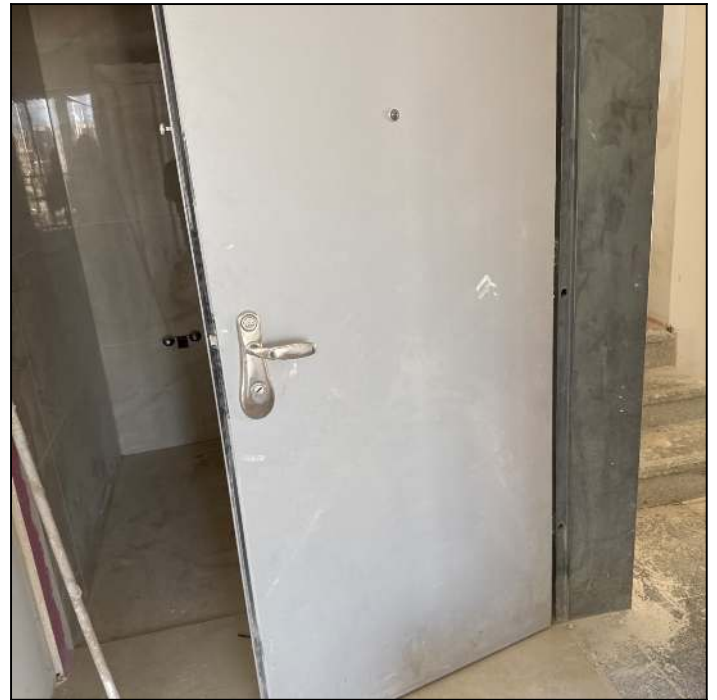
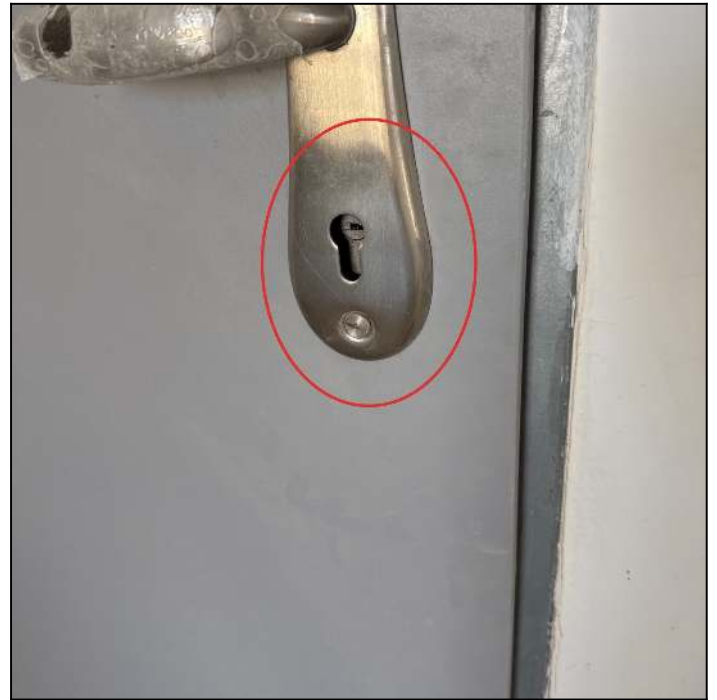
| <p><b>13.1 ממצא</b></p> <p>1. דלת הכניסה אינה כוללת מנעול פרפר, בניגוד לדרישות תקן 4422, המחייב התקנת מנעול פרפר קבוע.<br/>2. נראו שריטות ולכלוך רב על גבי דלת הכניסה.</p> | |

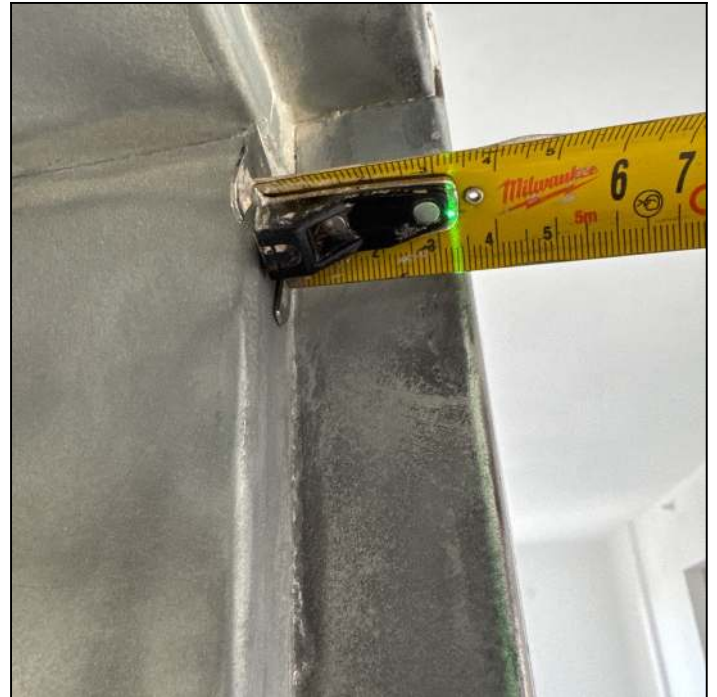
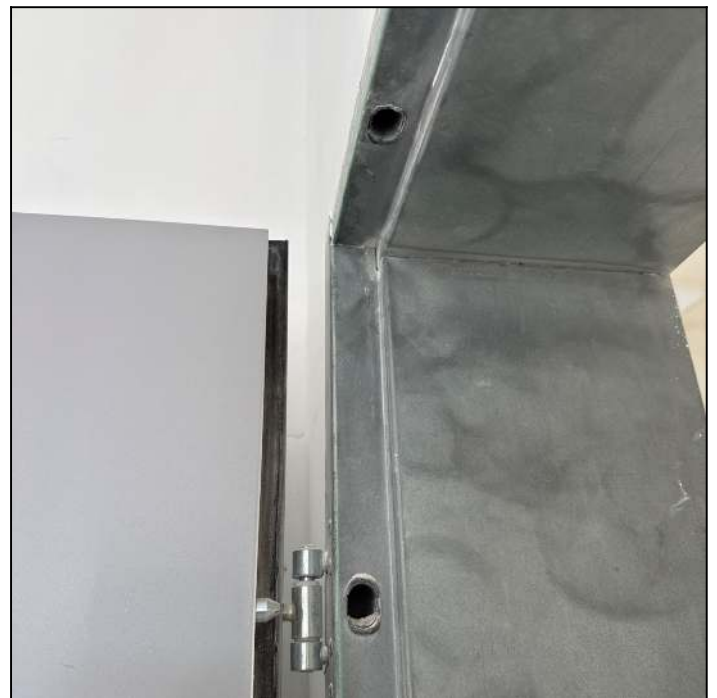
| <b>13.3 ממצא</b><br>משקוף דלת הכניסה נמדד ונמצא בסטייה של 12 מ"מ, דבר הגורם לתזוזה בלתי רצויה של דלת הכניסה ומשפיע על תפקוד הדלת. | |
| <b>מיקום</b> | מבואת כניסה |
