# חוות דעת מומחה

כתובת: שדרות המאירי

תאריך ביקור בנכס: 21/01/2025

**סוג הנכס:** דירת מגורים, 3 חדרים בבניין העובר תמ"א 38- לקראת סיום עבודות הבנייה.

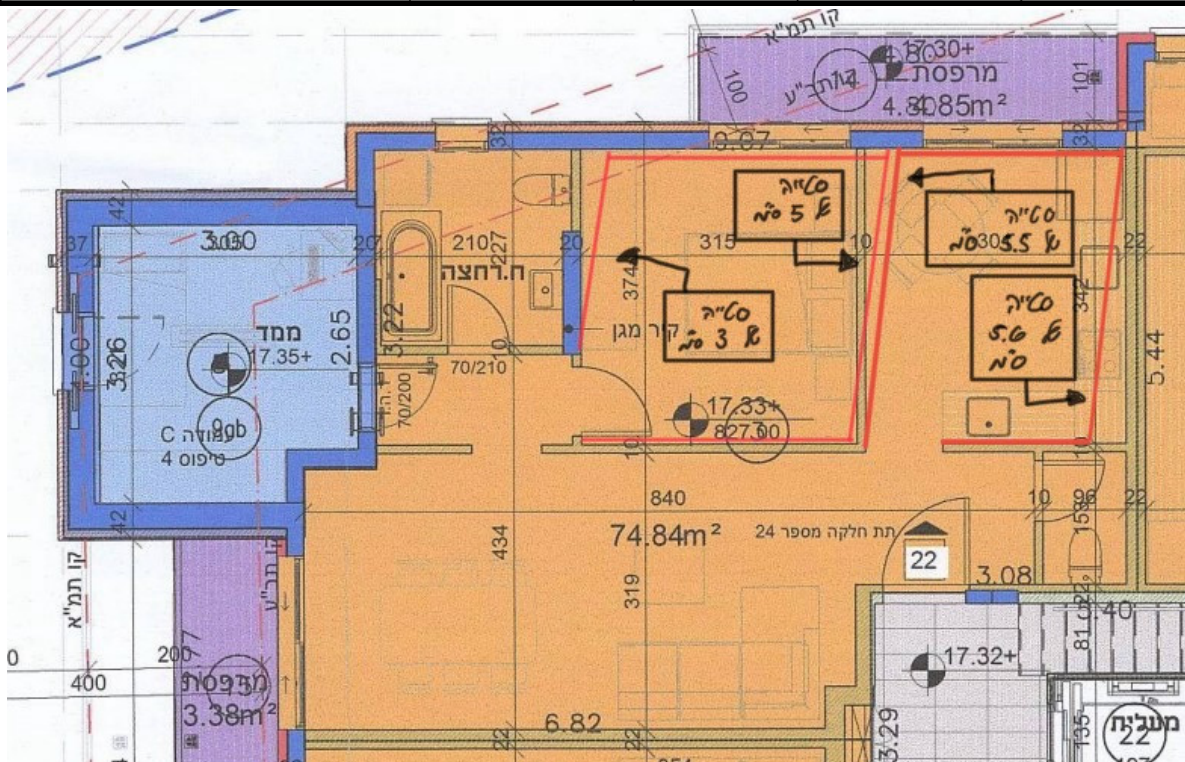
| <p>נמדדו סטיות בקירות חדר השינה.<br/>לפי צירים שנפרסו בדירה, נמצא כי 2 קירות נבנו בסטייה זוויתית משמעותית מצירי הבית:</p> <p><b>1.2 ממצא</b></p> <p>קיר אחד בסטייה של 3 ס"מ.<br/>קיר שני בסטייה של 5 ס"מ.<br/>שני קירות נוספים נמצאו בטווח התקין.</p> | |

| <p><b>מיקום</b></p> <p>חדר שינה 1</p> <p>בהתאם לממצאים:<br/>קיר מספר 2:<br/>יש לפרק את הקיר ולבנות אותו מחדש, תוך הקפדה על יישור הקיר וצמצום הסטייה בשני החדרים הסמוכים.</p> <p><b>המלצה</b></p> <p>קיר מספר 3:<br/>לאחר בניית המחיצה, יש לבדוק את האפשרות לצמצום הסטייה באמצעות טיוח, וזאת מבלי לפגוע במידות המכר.</p> <p>במידה ולא ניתן לצמצם את הסטייה באמצעות טיוח, ולא ניתן לפרק את הקיר, יש לפנות לשמאי לצורך חישוב ירידת הערך הנגרמת כתוצאה מהסטייה.</p> | |

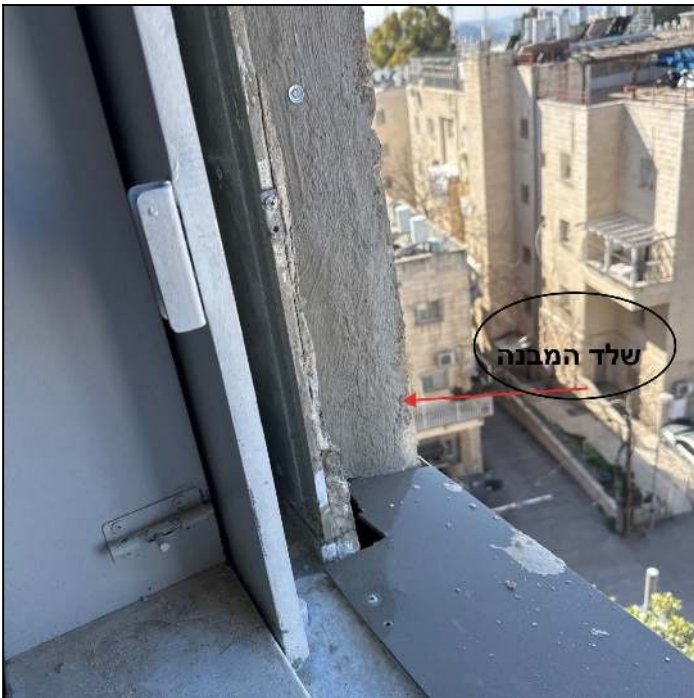
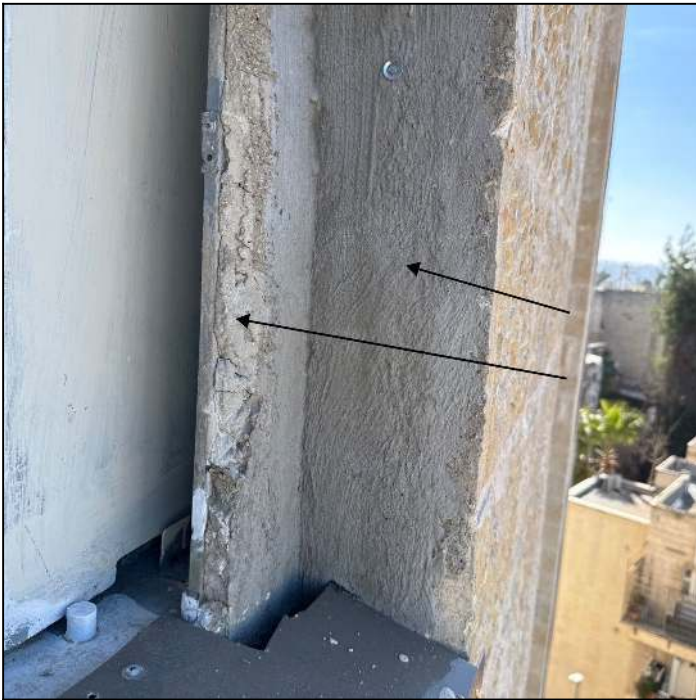
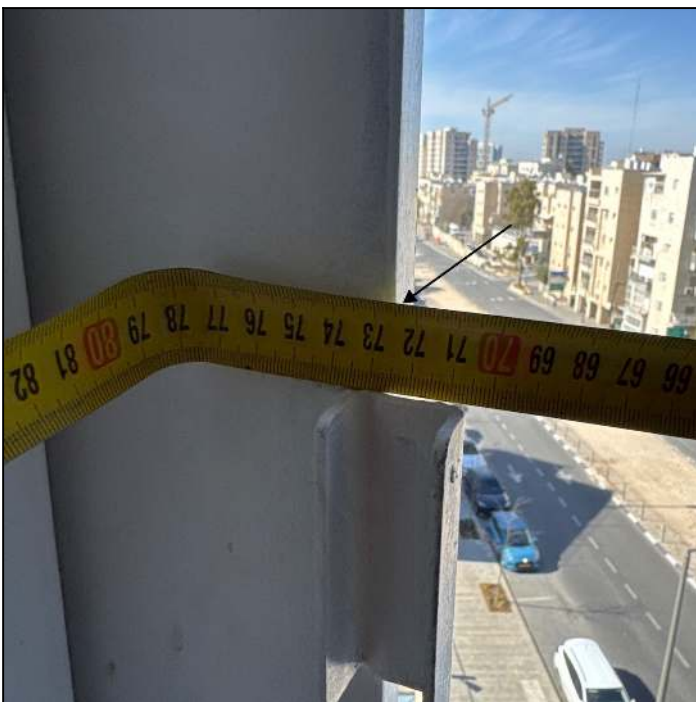
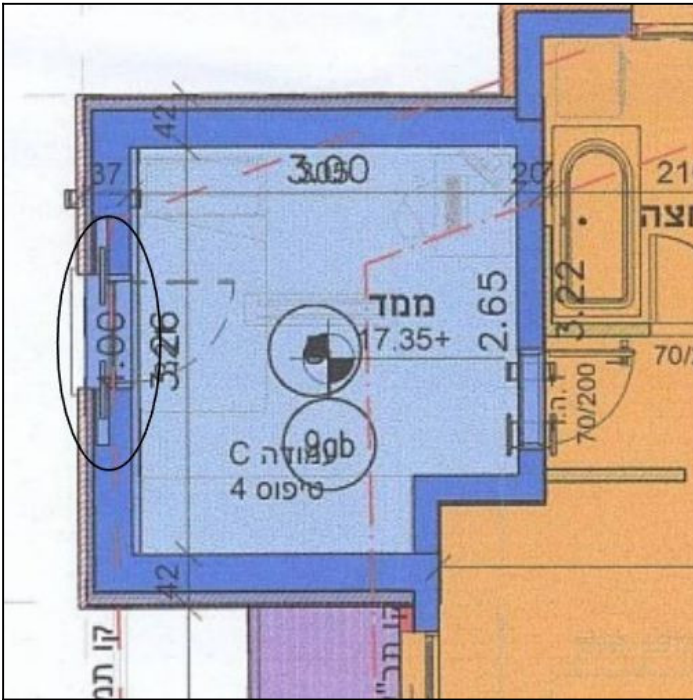
| <b>1.3 ממצא</b> | <p>חלון הממ"ד הותקן בסטייה ואינו עומד בקו אחד עם חלונות הממ"ד בחזית.<br/>על מנת לבצע את החזית בהתאם לתוכנית בוצע חיפוי אבן הנכנס לתוך שטח החלון ומקטין אותו.<br/>נמדדה סטייה של 28 ס"מ (280 מ"מ) בהתקנת החלון.</p> |

| <b>המלצה</b> | <p>יש לפרק את חלון הממ"ד ולהתקינו על פי תוכנית הממ"ד והחזית.<br/>במידה ולא ניתן לפרק את החלון יש להיוועץ בשמאי לצורך חישוב ירידת ערך.<br/>בנוסף- יש לבדוק את ההשלכות של הסטייה על תפקוד החלון (פתיחה, סגירה, ואטימות), ובמידת הצורך לבצע התאמות או תיקונים מקומיים.</p> |

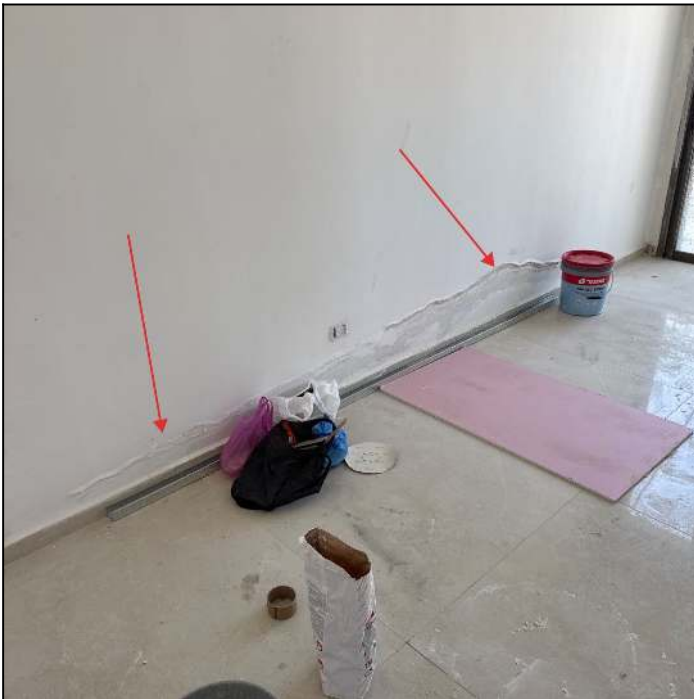
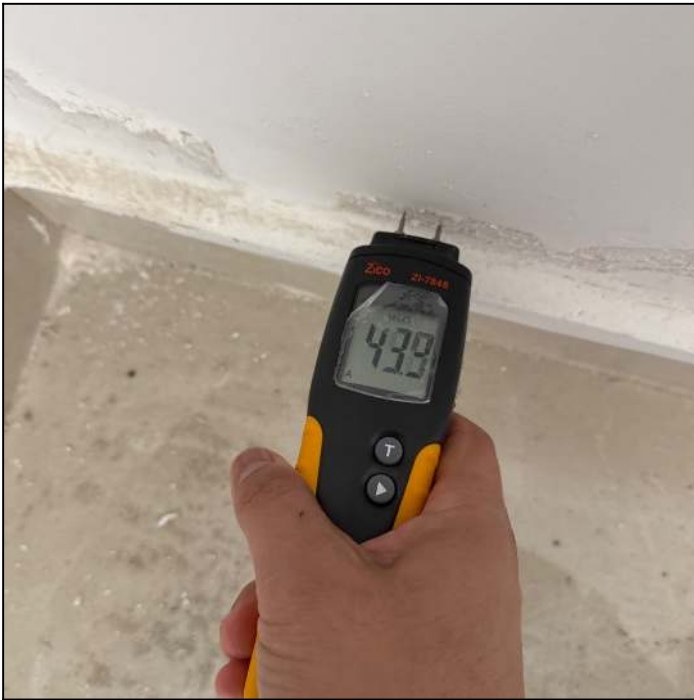
| <b>2.1 ממצא</b> | נראתה רטיבות בקירות הסלון, המתאפיינת בעלייה קפילרית בקירות, דבר המעיד, ככל הנראה, על כשל באיטום בין המרפסת לדירה. |

| <b>המלצה</b> | נדרש לאתר את מקור הרטיבות, לתקן את הכשל באיטום, ולבצע תיקוני טיח וצבע באזור הפגוע, בהתאם לצורך.<br>מומלץ להיות במעקב לאחר התיקון. |

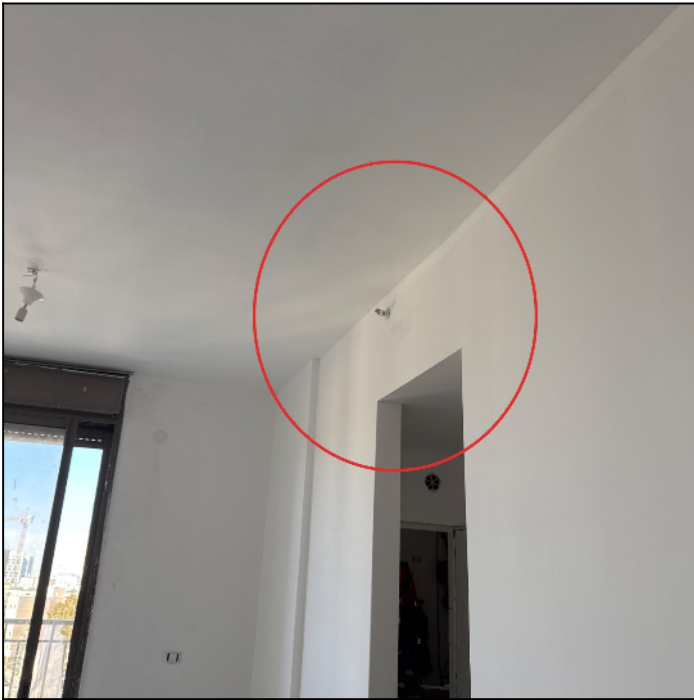
| <b>2.2 ממצא</b> | נמצאו סימני רטיבות חלשים בתקרת הסלון בשל מים שירדו מהדירה העליונה. |

| <b>המלצה</b> | יש לאתר ולתקן את מקור הרטיבות, יש לתקן את הטיח והצבע (לא תומחר נכנס בסעיף אחר). |

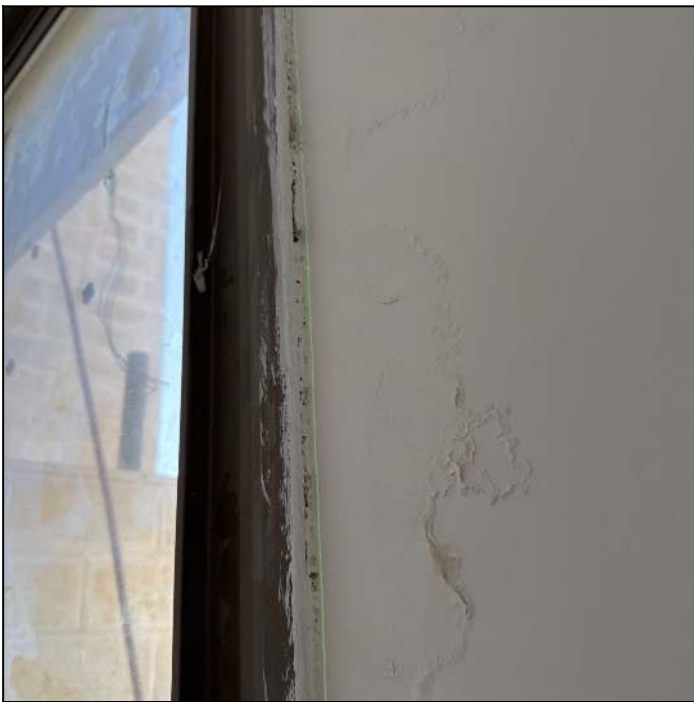
| <b>2.3 ממצא</b> | נמצאה רטיבות סביב חלון הוויטרינה, ככל הנראה כתוצאה מאיטום לקוי של החלון, דבר המאפשר חדירת מים. |

| <b>המלצה</b> | נדרש לבדוק את האיטום סביב חלון הוויטרינה, כולל המשקוף העיוור, לאתר את מוקדי הכשל, ולבצע איטום מחדש באמצעות חומרים מתאימים.<br><br>לאחר השלמת האיטום, יש לבצע תיקוני טיח וצבע באזורים שנפגעו מהרטיבות.<br><br>הנחה העבודה - בעת הבדיקה היה ניתן לראות שלא בוצע איטום בין המשקוף העיוור למבנה (בחלון אחר) ולכן סביר להניח שיכולים לעבור מים דרך רכיב זה. |

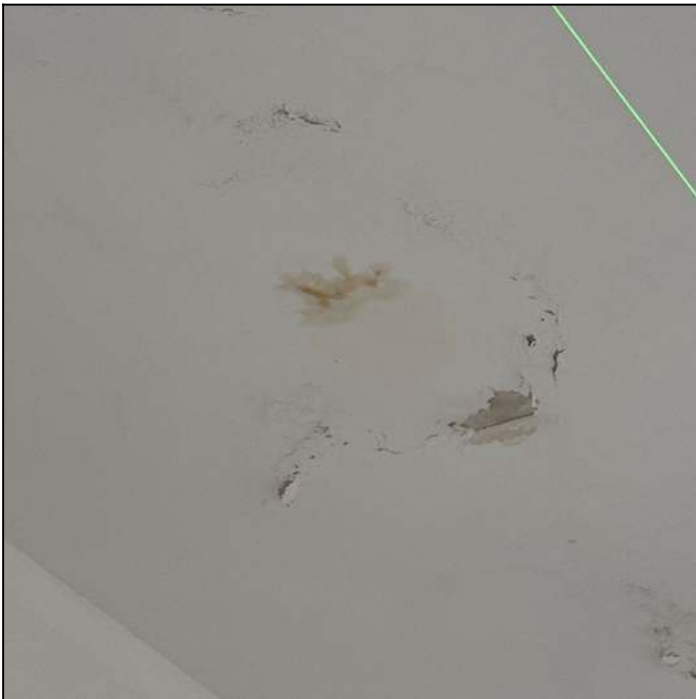
| <p><b>2.4 ממצא</b> נמצאה רטיבות בתקרת חדר השינה, הרטיבות מגיעה מהדירה העליונה ככל הנראה מחדר הרחצה הסמוך.</p> |

| <p><b>המלצה</b> נדרש:<br/>1. לאתר ולתקן את מקור הרטיבות בדירה העליונה.<br/>2. לבצע תיקוני שפכטל וצבע באיזורים שנפגעו.<br/>3. יש להיות במעקב.</p> |

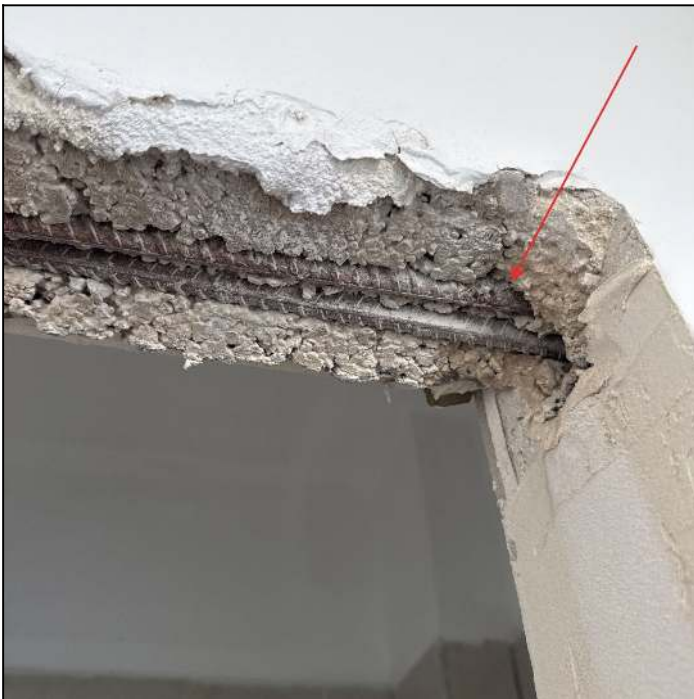
| <p><b>3.1 ממצא</b></p> <p>נמצא כי בוצעו חגורות לקיוות מעל פתח דלת שירותי האורחים. נצפו ברזלים חשופים וצמודים שאינם מתפקדים כנדרש. מצב זה מנוגד לדרישות תקן 1523, סעיף 4.3.1.2, הקובע כי כיסוי הבטון צריך להיות בעובי של לפחות 2 ס"מ.</p> | |

| <p><b>המלצה</b></p> <p>נדרש לבצע תיקון מקצועי לחגורות, הכולל:</p> <ol style="list-style-type: none"> <li>1. סידורם מחדש או הוספת 2 מוטות חדשים במיקום הנדרש.</li> <li>2. ניקוי הברזלים החשופים וטיפול בחומר נגד קורוזיה.</li> <li>3. יישום שכבת בטון מתאימה לכיסוי בעובי של לפחות 2 ס"מ, בהתאם לדרישות התקן.</li> <li>4. ביצוע בדיקה סופית להבטחת תקינות החגורות ועמידתן בדרישות התקן.</li> </ol> | |

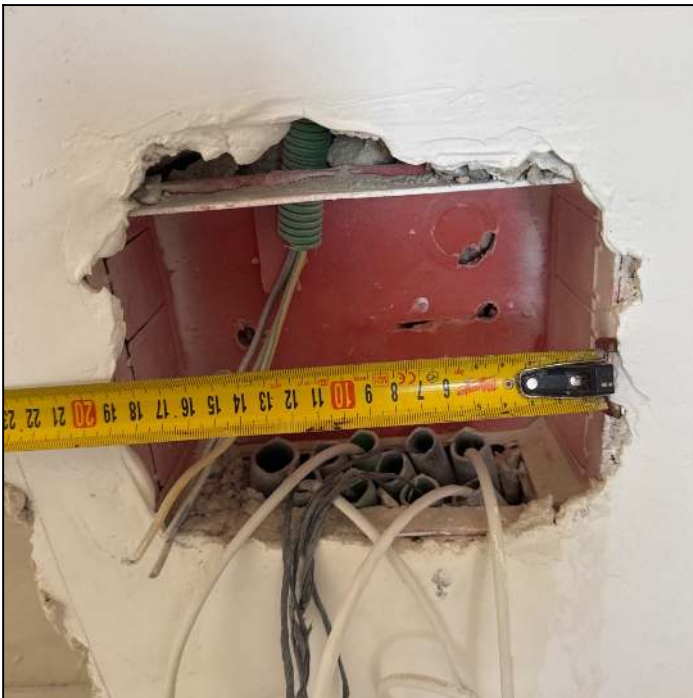
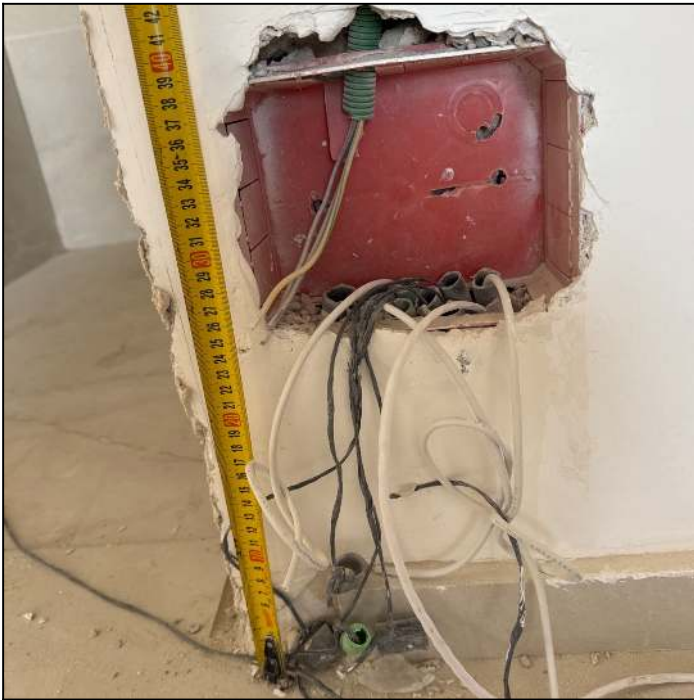
| <b>4.1 ממצא</b> | לוח התקשורת הדירתי בוצע בגודל שאינו עומד בדרישות תקנות התכנון והבנייה. נמדדו מידות של 19 ס"מ על 14.5 ס"מ, בניגוד לדרישות סעיף 10.07 (1) הקובע מידות מינימליות של 40 ס"מ על 30 ס"מ. |

| <b>המלצה</b> | נדרש לחצוב ולהרחיב את הפתח בהתאם למידות הנדרשות בתקנות. לאחר מכן, יש להתקין לוח תקשורת חדש במידות תקניות ולהשלים את העבודה בטיח, צבע וגימור אסתטי. |

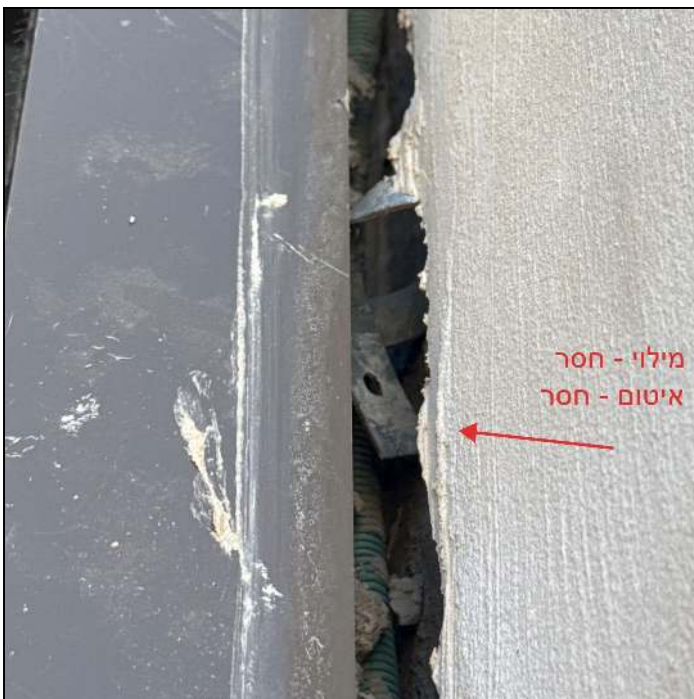
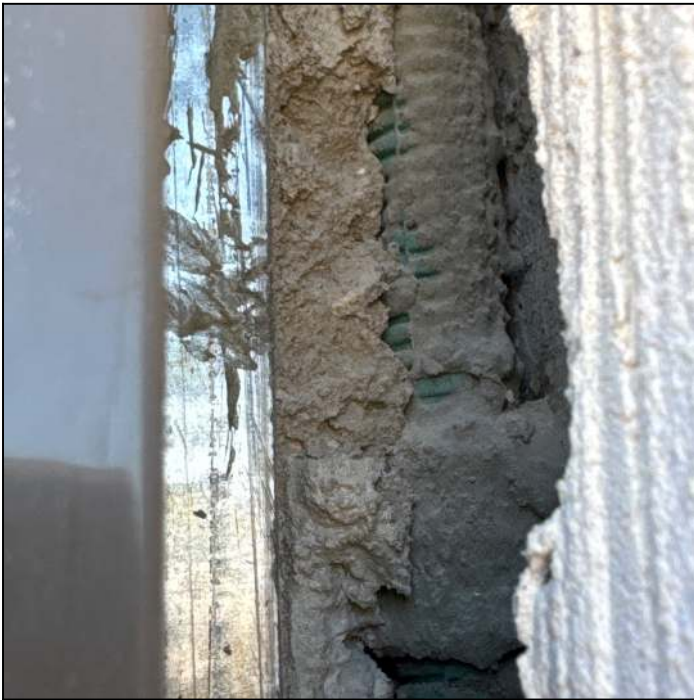
- לא בוצע מילוי בין המשקוף העיוור למבנה.
- לא בוצע איטום בין המשקוף העיוור למבנה.
- לא בוצע איטום בין החלון למשקוף העיוור.
- חלקי משקוף עיוור בולטים מחיפוי האבן.
- בהתחשב בליקויים שנצפו, סביר להניח שעיוור המשקוף העיוור לא בוצע בהתאם לדרישות התקן.

יש לפרק את חלון האלומיניום.  
במידה והמשקוף העיוור תואם בגודלו לדרישות, יש לבצע ביטון, עיגון ואיטום מחדש בצורה מקצועית, ולאחר מכן להתקין את מערכת האלומיניום.

במידה והמשקוף העיוור אינו מתאים לדרישות ולמוזמן, יש להחליפו במשקוף עיוור תקני.

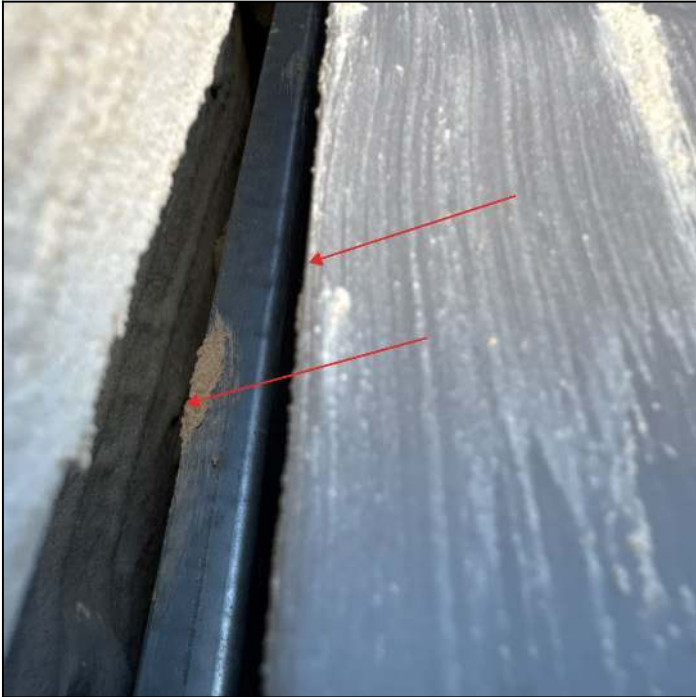
| חדר שינה 1 | <b>מיקום</b> |

| כנ"ל סעיף קודם. | <b>6.2 ממצא</b> |

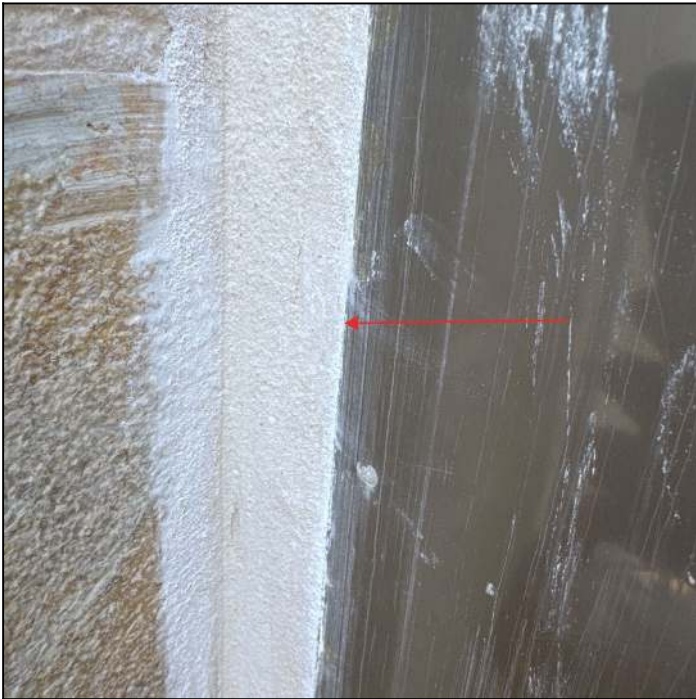
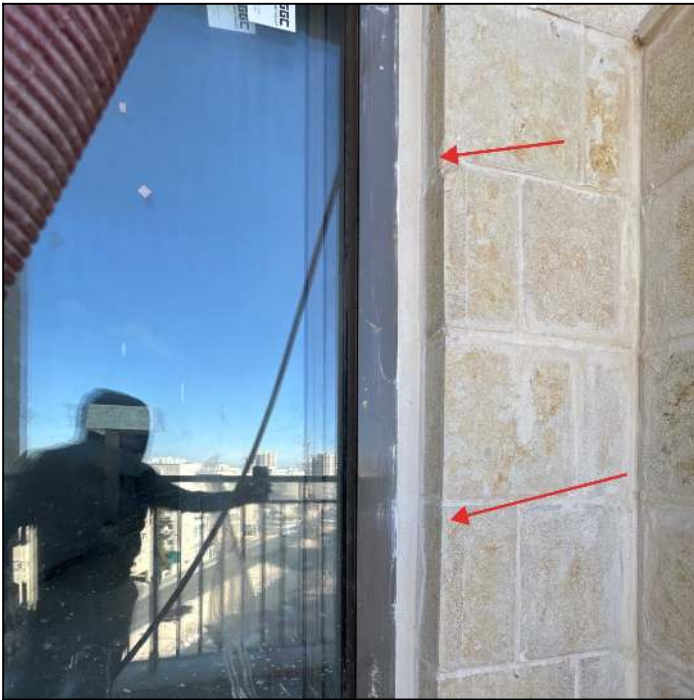
| <b>6.3 ממצא</b> | מסילות התריס נמצאו רחוקות מהקיר, ובין המסילות לקיר יושם חומר קשיח (ככל הנראה כוחלה) בעובי של 4-5 ס"מ.<br>במצב זה, הכוחלה צפויה להיסדק וליפול במשך הזמן ובנוסף לא מהווה איטום כנדרש בין האלומיניום לאבן. |

| <b>המלצה</b> | הפתח שהכינו עבור החלונות לא היה מדויק, ככל הנראה חיפוי האבן לא בוצע כנדרש עד למשקוף עיוור.<br>נדרש לפרק את המסילות הקיימות, לעבד את הפתח להשלים אבן ולהתקין את המסילות של התריס מחדש כך שתהיינה צמודות לקיר.<br>לאחר ההתקנה, יש לסגור את המרווח שנוצר באמצעות חומר גמיש ואיכותי (בדרך כלל בעובי של פחות מ-1 ס"מ), שיבטיח עמידות לאורך זמן וימנע סדקים ונפילות. |

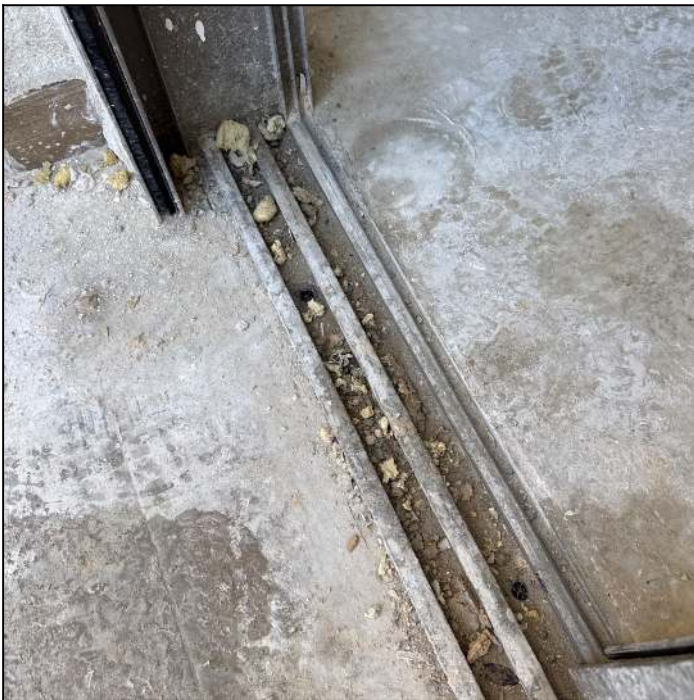
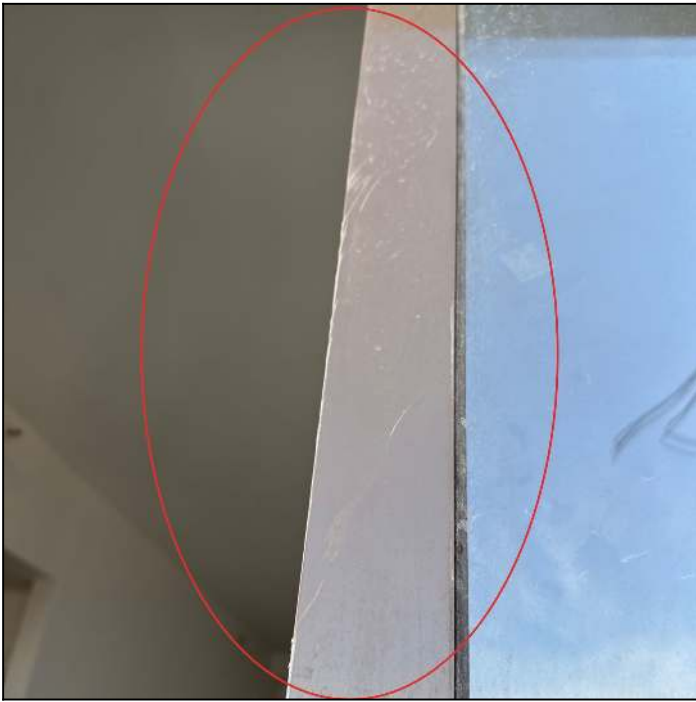
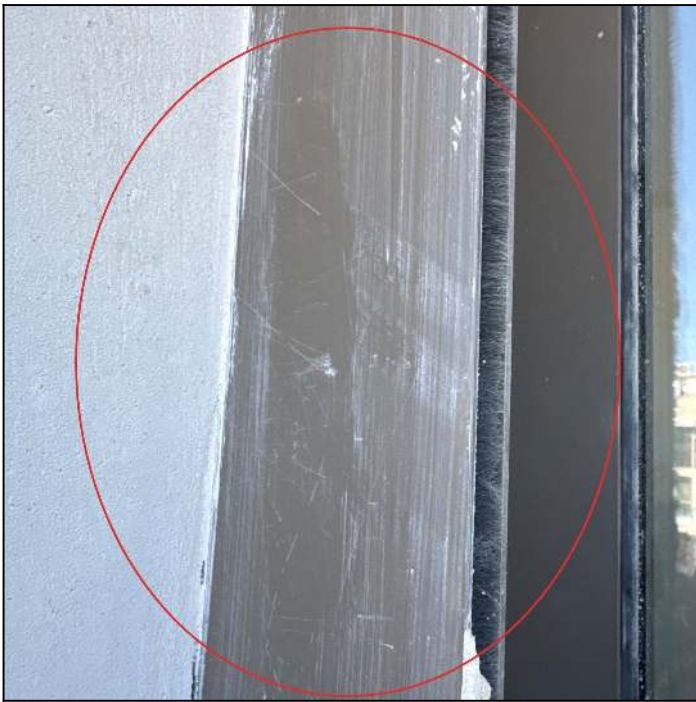
| <p><b>6.4 ממצא</b></p> <p>חלונות האלומיניום בדירה נמצאו מלוכלכים ומלאים בשאריות חומרי בנייה. בנוסף, נצפו שריטות רבות ופגמים על גבי פרופילי האלומיניום.</p> | |

| <p><b>מיקום</b></p> <p>כלל הבית</p> | <p><b>המלצה</b></p> <p>נדרש לנקות את חלונות האלומיניום באופן יסודי ולהסיר את כל שאריות חומרי הבנייה. כמו כן, יש לתקן את השריטות והפגמים באמצעות ליטוש וציפוי מחדש, או להחליף את הפרופילים הפגומים במידת הצורך.</p> |

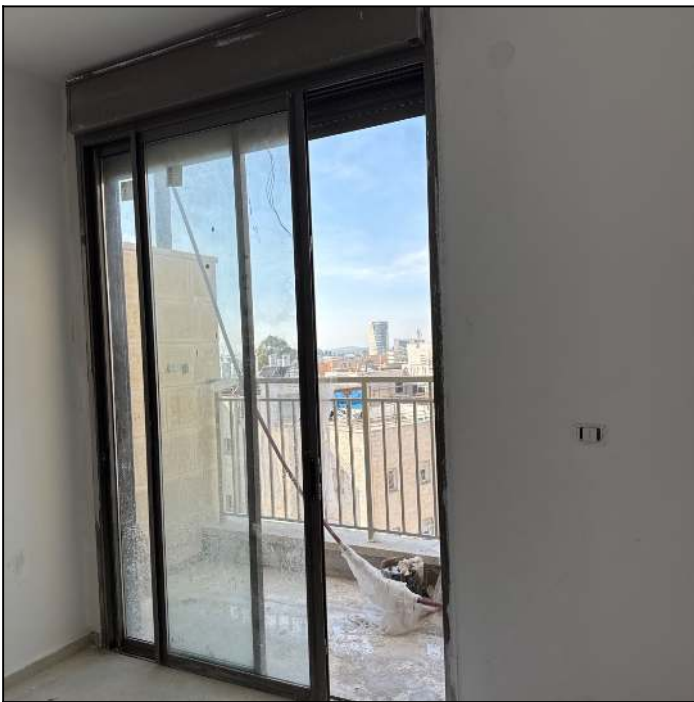
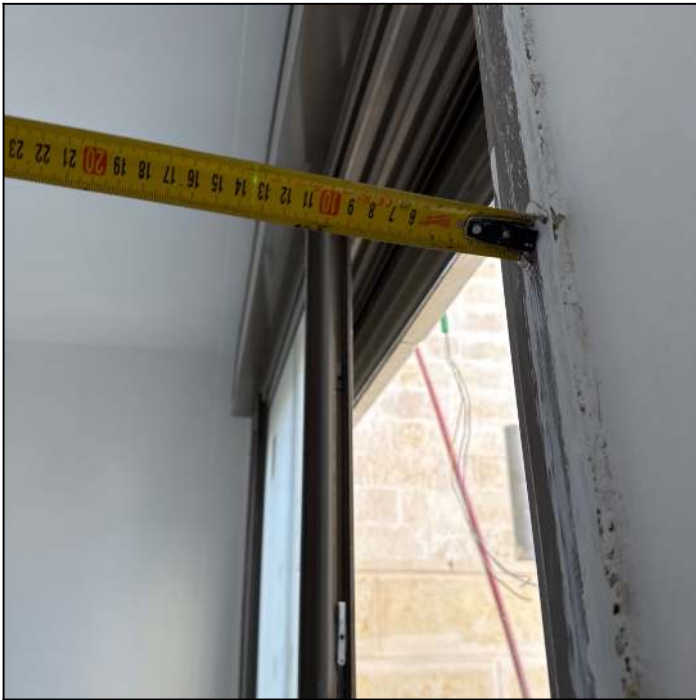
| <p><b>6.5 ממצא</b></p> <p>נמדדה סטייה באנכיות החלון הנוגדות את הוראות תקן 4068 .<br/>סטייה אנכית של 20 מ"מ לאורך 1 מ"מ א חלון בניגוד לסטייה מקסימלית של 3 מ"מ ל-1 מ"מ א ועד ל-10 מ"מ סה"כ .</p> | |

| <p><b>המלצה</b></p> <p>יש לפרק את החלון ולהרכיבו בצורה מפולסת תוך עמידה בדרישות התקן.</p> | |

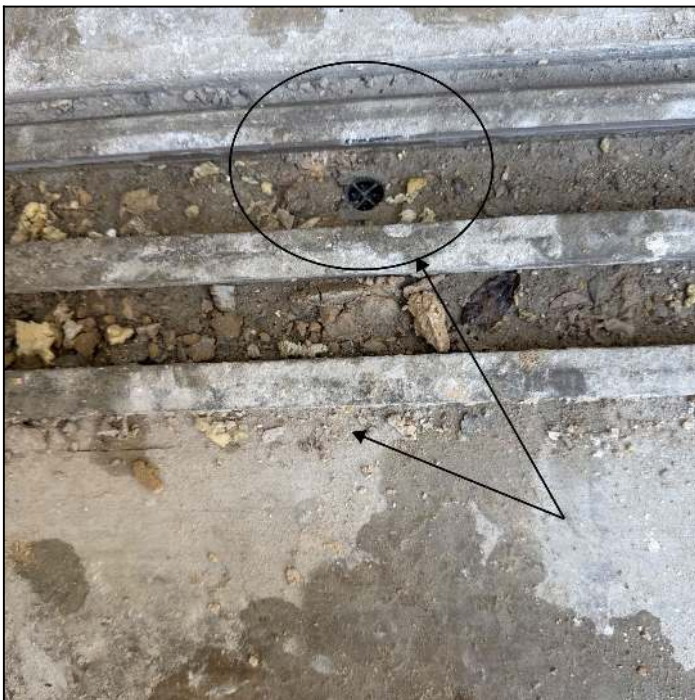
מרפסת שמש קדמית

| <b>7.1 ממצא</b> | <p>ריצוף המרפסת גבוה ביחס לחלונות האלומיניום, כך שנקודת הניקוז של מסילות הוויטרינה קבורה מתחת לריצוף.<br/>בנוסף, מסילות התריס חודרות דרך הריצוף, דבר שעלול לגרום לחדירת מים לשכבת המילוי.<br/>ככל הנראה חלונות האלומיניום הותקנו לפני הריצוף.</p> |

| <b>המלצה</b> | <p>אם קיים פרט כלשהו המאשר את גובה הריצוף ביחס למערכת האלומיניום יש לספק לדייר.<br/>אך בכל מקרה מסילות התריס לא יחדרו מתחת לריצוף!<br/>נדרש לפרק את הריצוף במרפסות, לבצע התאמה של גובה הריצוף כך שיתאים למפלס הנדרש ולא יכסה את ניקוז המסילות.<br/>יש לרצף מחדש תוך הקפדה על יצירת שיפועים נכונים לנקז (לפחות 1%).</p> |

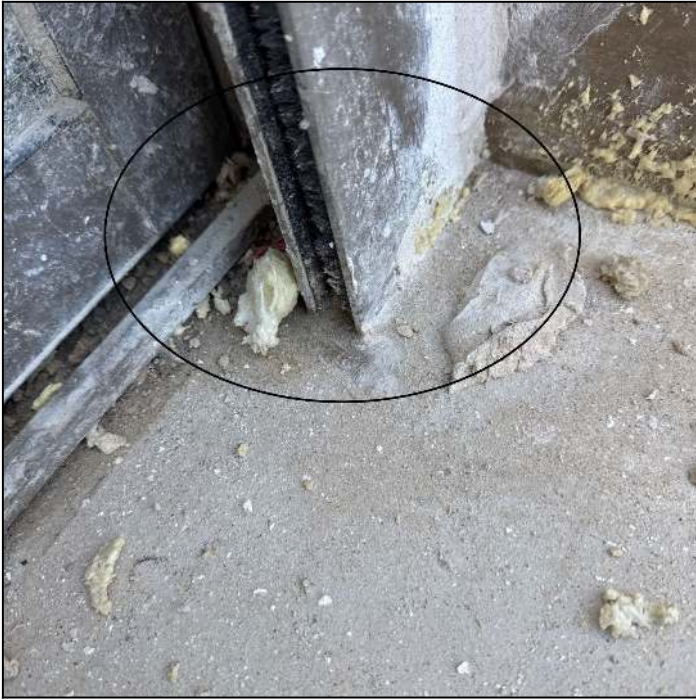
מסילה חודרת ריצוף

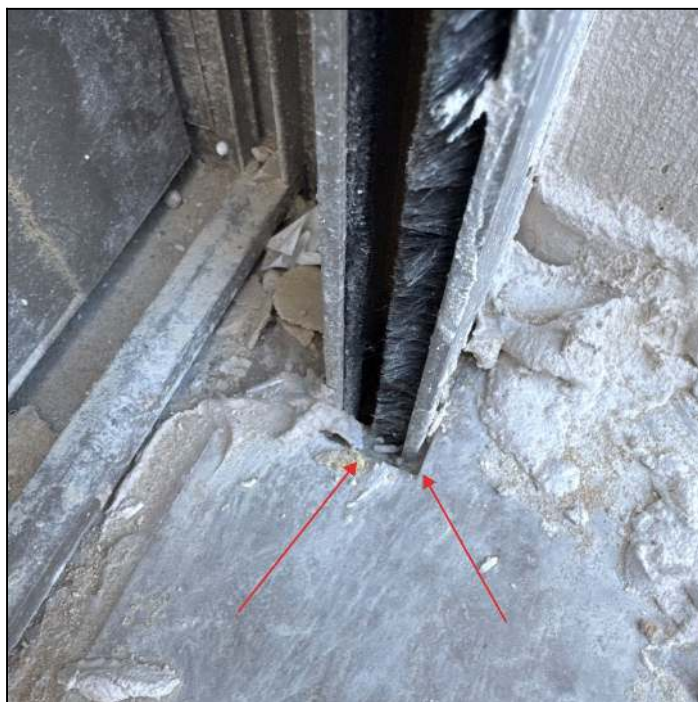
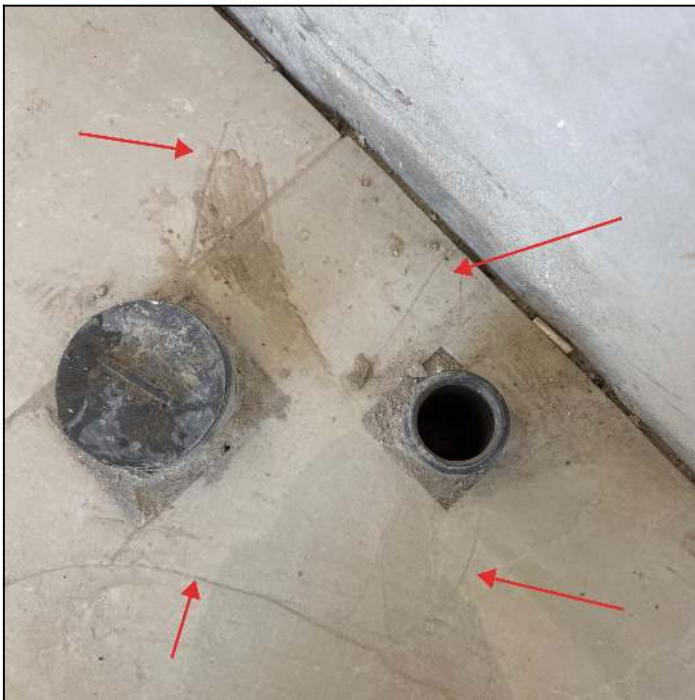
| <b>7.2 ממצא</b> | נצפו מספר שברים ופגמים באריחי הריצוף.<br>*לא היה ניתן לבדוק את מרבית אריחי הריצוף בדירה בשל ציוד רב, לכלוך ושאריות חומרי בנייה*. |

שברים- מטבח

| <b>המלצה</b> | נדרש לפרק ולהחליף את האריחים הפגומים באריחים מאותו ספק, סדרה וגוון.<br>לאחר פינוי וניקיון הדירה יש לבדוק את שלמות הריצוף ובמידת הצורך להחליף אריחים פגומים. |

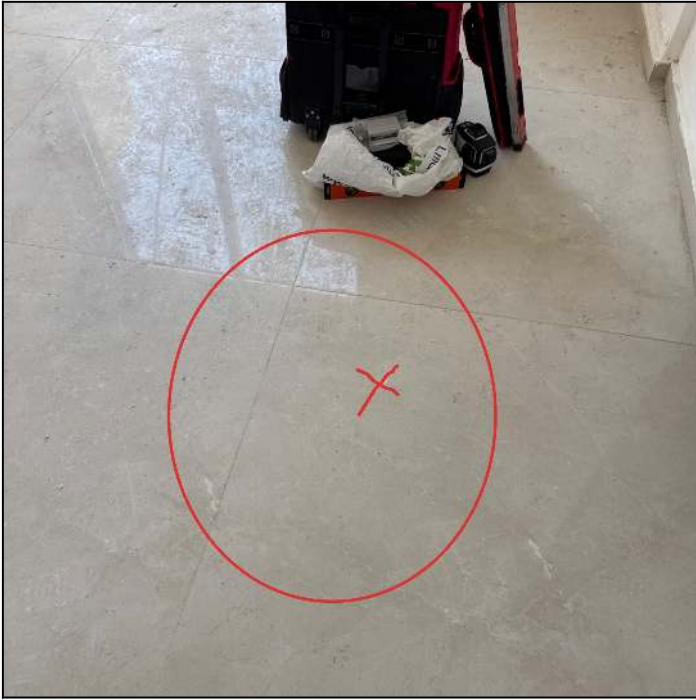
מטבח

אריח מנותק

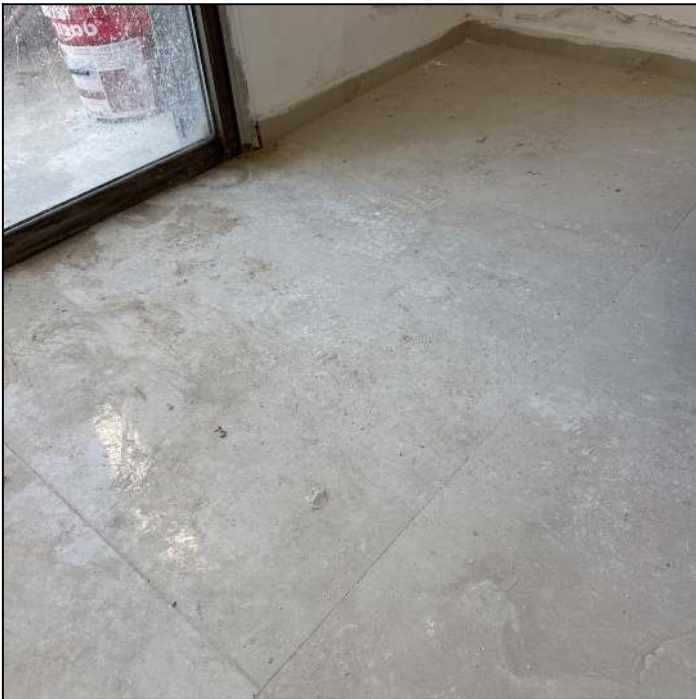
מטבח

כתמים ולכלוך רב

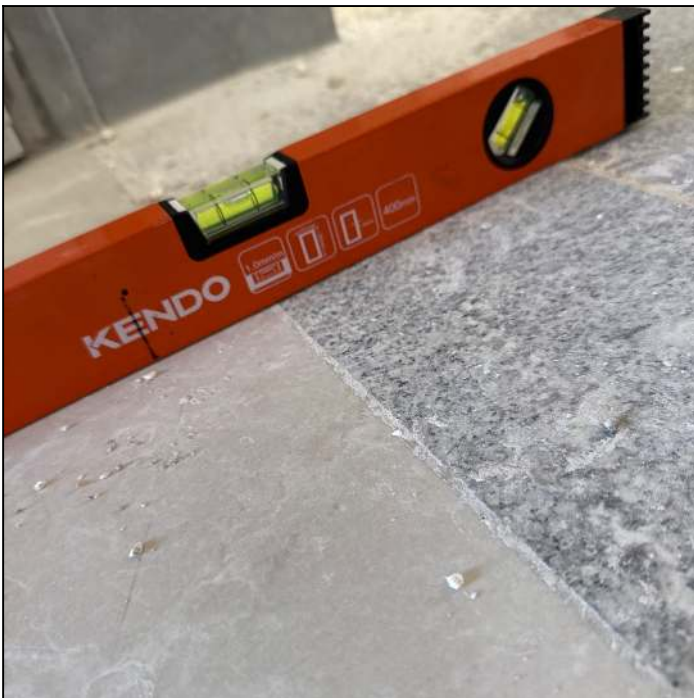
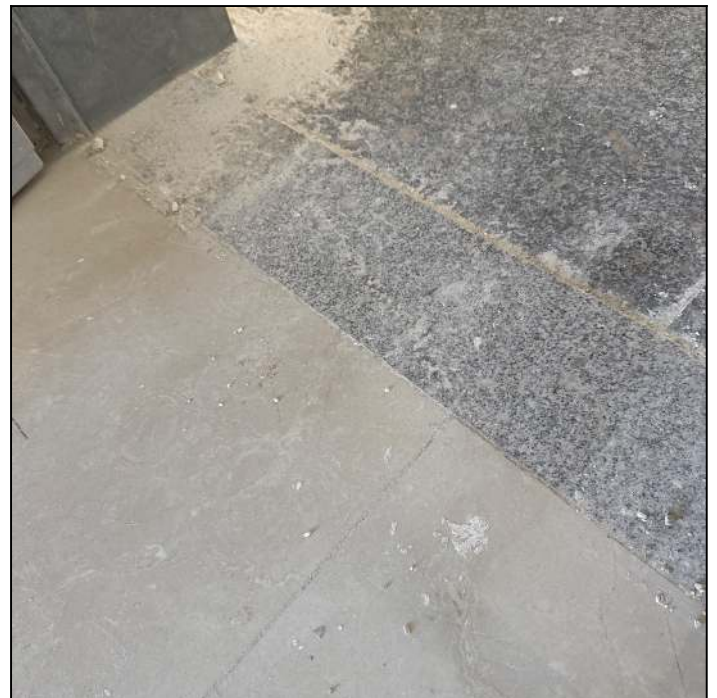
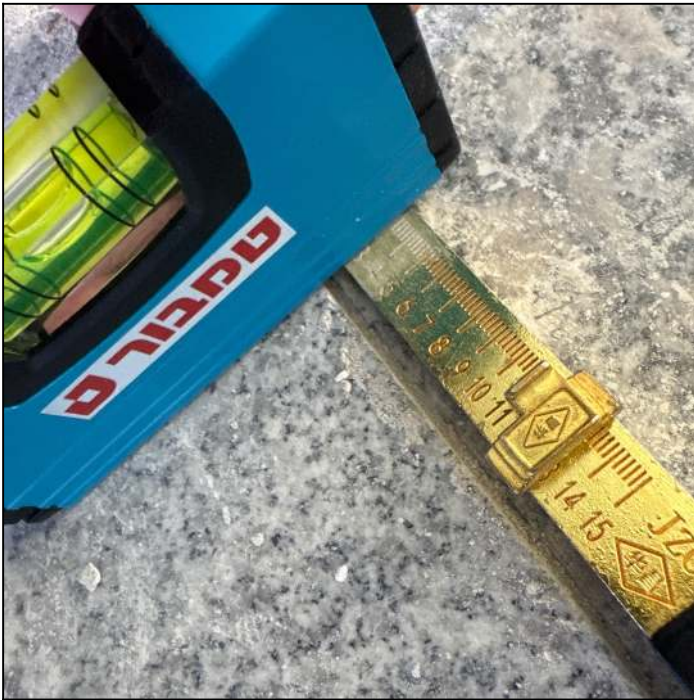
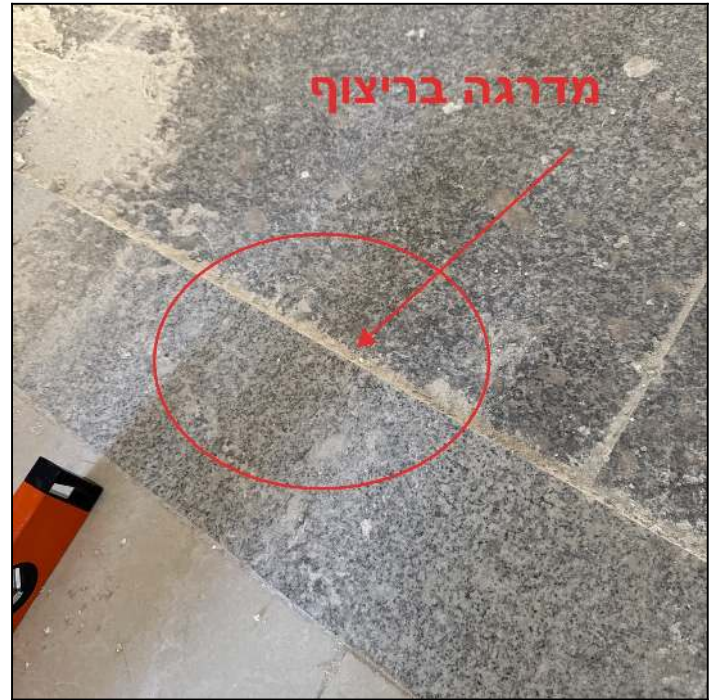
| <p><b>7.3 ממצא</b></p> <p>על מנת למנוע חדירת מים משטח משותף אל תוך הדירה, יש צורך ביצירת סף מדורג בכניסה לדירה. הסף יהיה עד 20 מ"מ בהתאם לתקנות התכנון והבנייה.</p> | |

| <p><b>מיקום</b></p> <p>מבואת כניסה</p> | <p><b>המלצה</b></p> <p>נדרש להתקין סף מדורג בכניסה לדירה, בגובה של עד 20 מ"מ (ממליץ 8 מ"מ), בהתאם לדרישות תקנות התכנון והבנייה.</p> <p>במיקום המסומן סמוך לדירה נמדד הפרש גבהים בין האריחים הסמוכים. לצורך יצירת סף מדורג תקני, ניתן לפרק את האריח הקרוב ביותר לדירה ולהתקינו מחדש בצורה מפולסת, תוך הנמכה של מספר מילימטרים בהתאם לצורך.</p> |

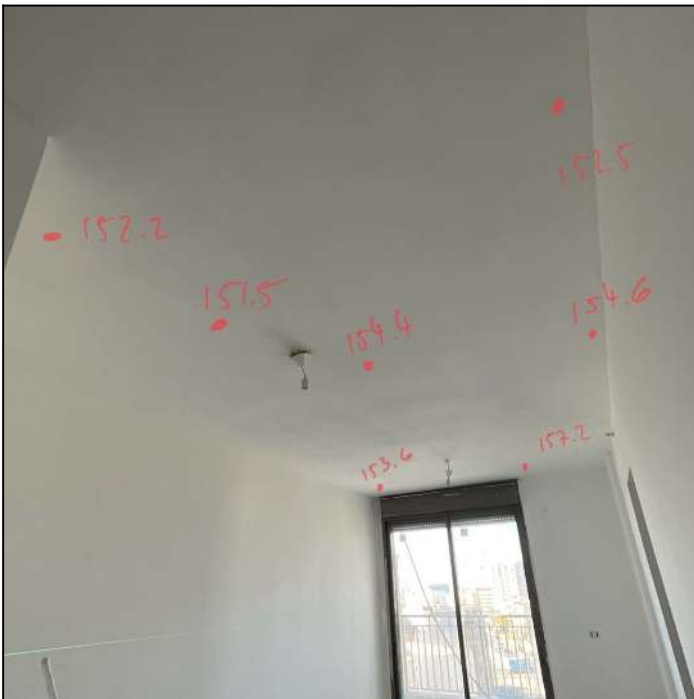
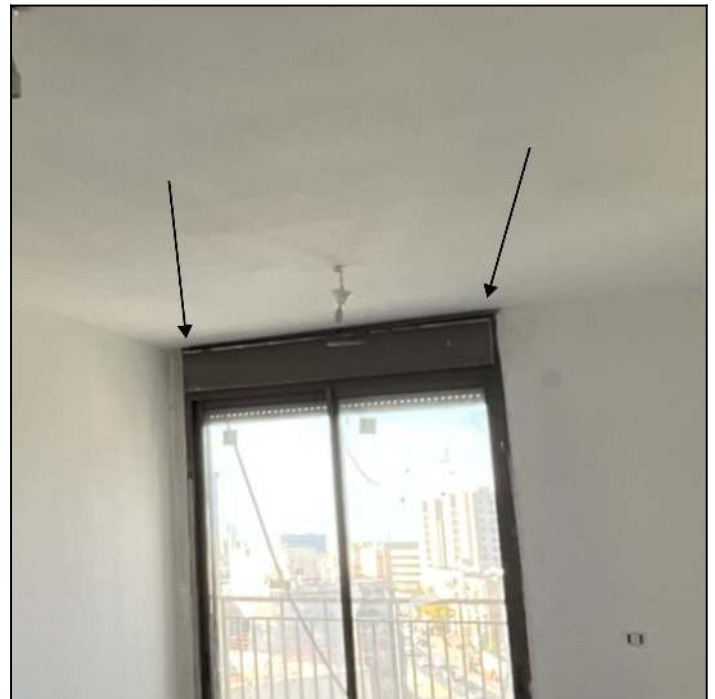
| <p>נמדדו סטיות משמעותיות במישוריות התקרה, החורגות מהערכים המותרים בתקן 1920. לפי התקן, הסטייה המקסימלית המותרת במישוריות התקרה היא 8 מ"מ לכל 2 מטר.</p> <p>הסטיות הקיצוניות שנמדדו:</p> <ol style="list-style-type: none"> <li>1. סטייה של 3.6 ס"מ בין קצות חלון הוויטרינה (1.9 מטר).</li> <li>2. סטייה של 2.6 ס"מ בין 2 נקודות במרחק של 2.5 מטר.</li> <li>3. סטייה של 5.7 ס"מ בין 2 נקודות במרחק של 4 מטר.</li> </ol> <p>מצ"ב סקיצה של מדידת התקרה.</p> | <p><b>8.1 ממצא</b></p> |

| <p>נדרש לבצע תיקונים במישוריות התקרה באמצעות יישור מקצועי. העבודה תכלול:</p> <p>טיוח מחדש לתקרה הנבדקת - להשגת מישוריות תקנית. יישום שפכטל וצביעה אחידה להבטחת גימור אסתטי.</p> | <p><b>המלצה</b></p> |

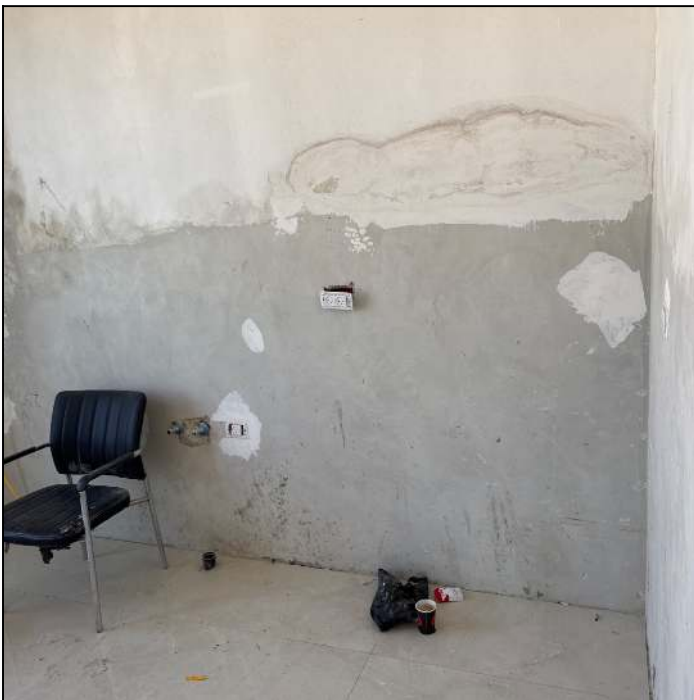
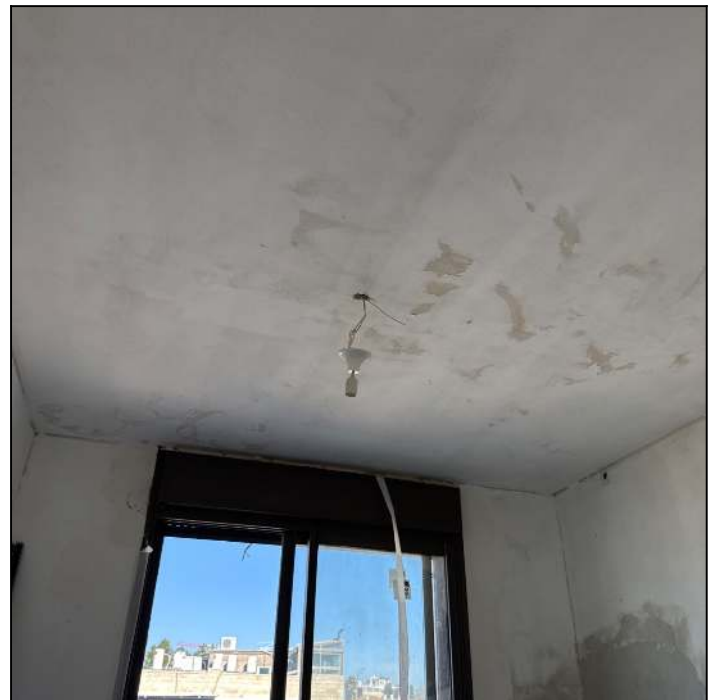
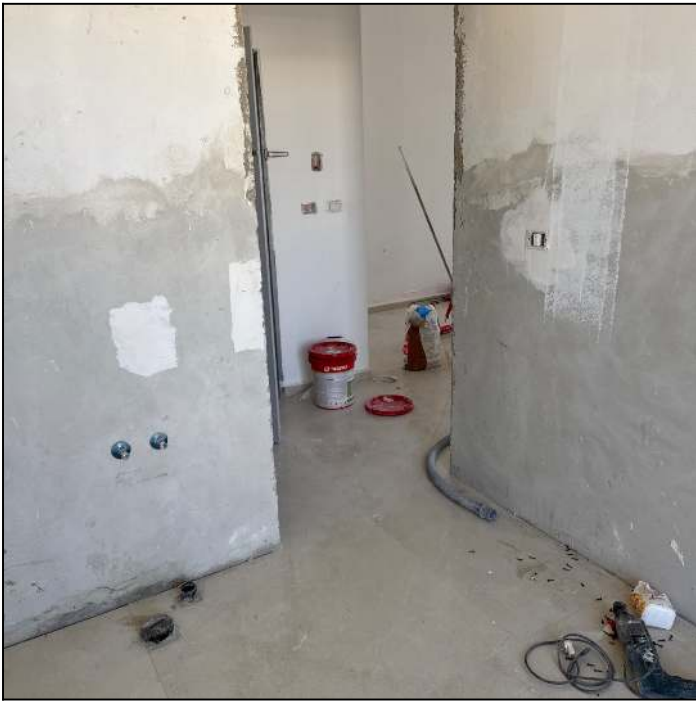
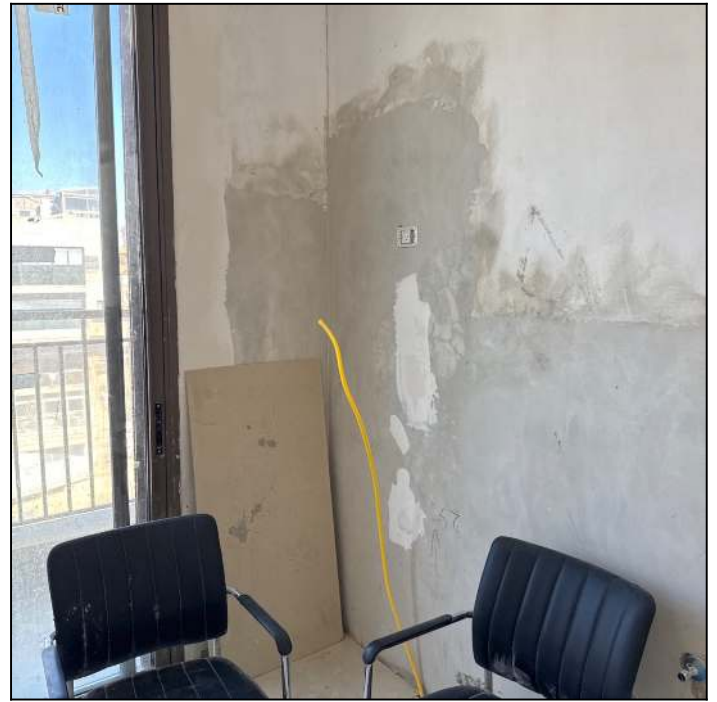
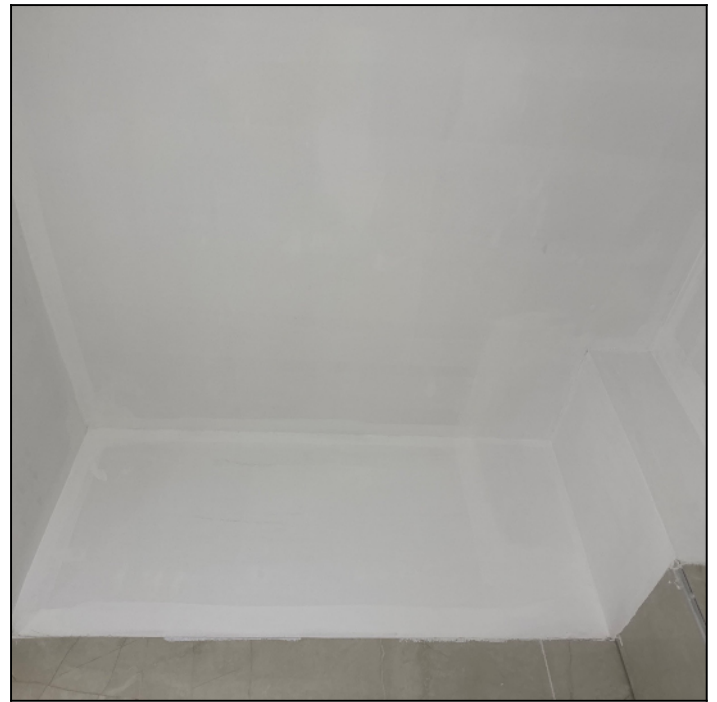
| <p>ליקויים בטיח ובצבע - במספר מקומות בדירה ובפרט במטבח.</p> <p>העבודה שבוצעה בטיח ובצביעה אינה עומדת בסטנדרטים הנדרשים.</p> <p>קיימת אי-אחידות בגימור הטיח, לרבות אזורים בעלי טקסטורה שונה ומעברי צבע לא מקצועיים.</p> <p>בנוסף, ניכרים סימנים של יישום לקוי, כגון כתמי צבע, פגמים בגימור, וסימני שפשוף. ליקויים אלה פוגעים במראה האסתטי הכללי ואינם משקפים עבודה מקצועית ומדויקת כפי שנדרש.</p> | <p><b>8.2 ממצא</b></p> |

| <p>אני ממליץ לבצע תיקונים יסודיים בטיח ובצבע, בהתאם לסטנדרטים המקצועיים המקובלים. התהליך יכול את השלבים הבאים:</p> <p>תיקון ליקויי הטיח - שיוף והחלקת האזורים הפגומים לצורך יצירת טקסטורה אחידה.</p> <p>תיקון הצבע - יישום מחדש של צבע באזורים הבעייתיים, תוך שימוש בצבעים תואמים והתאמה אחידה לגוון הקיים.</p> | <p><b>המלצה</b></p> |
