# חוות דעת מומחה

כתובת: שדרות המאירי

תאריך ביקור בנכס: 21/01/2025

**סוג הנכס:** דירת מגורים, 3 חדרים בבניין העובר תמ"א 38- לקראת סיום עבודות הבנייה.

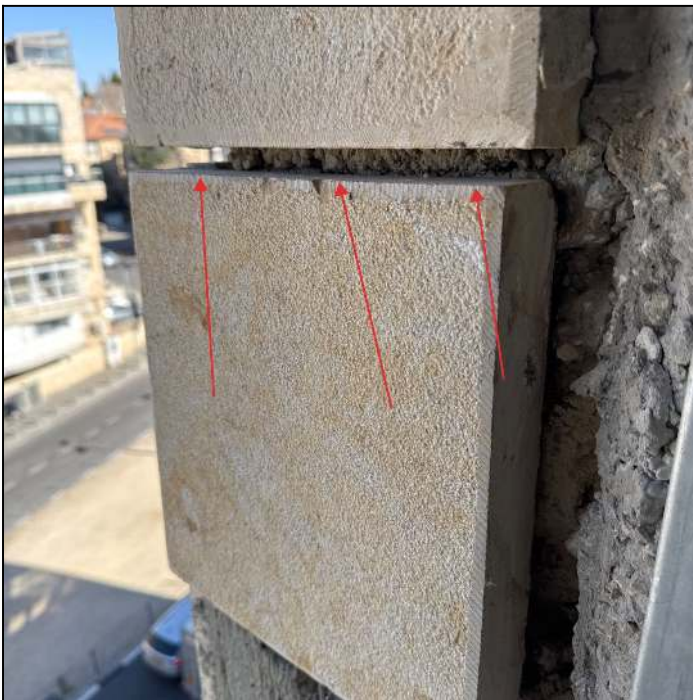
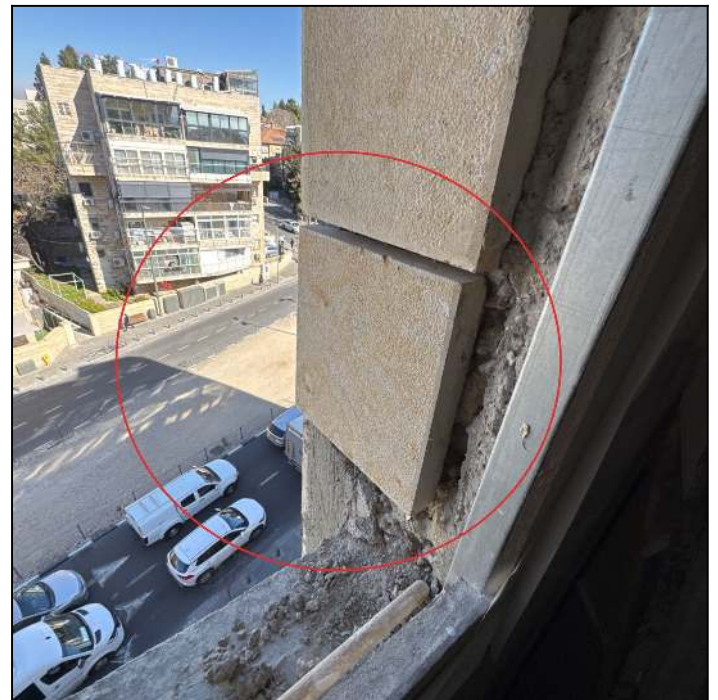
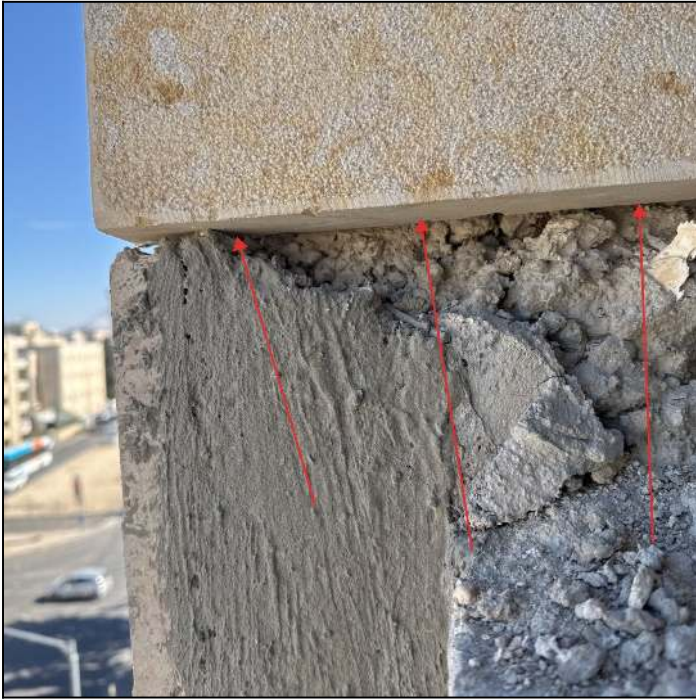
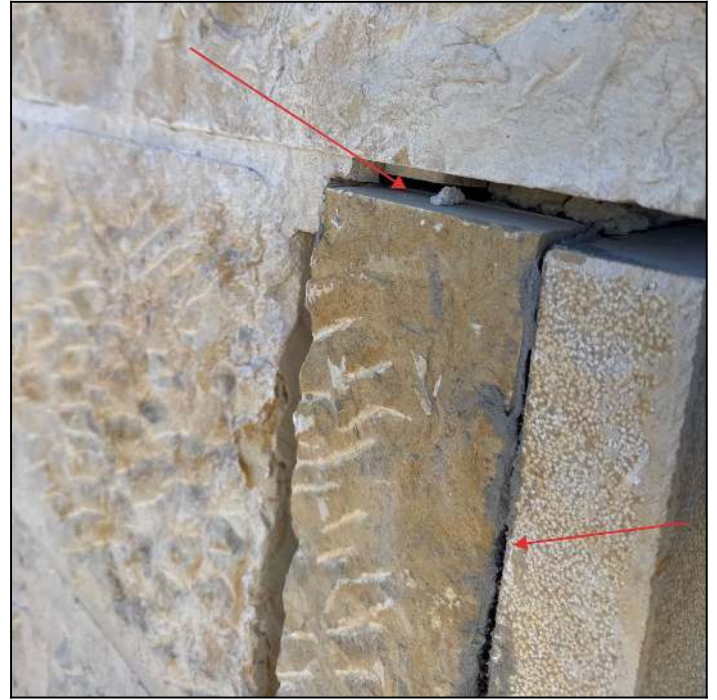
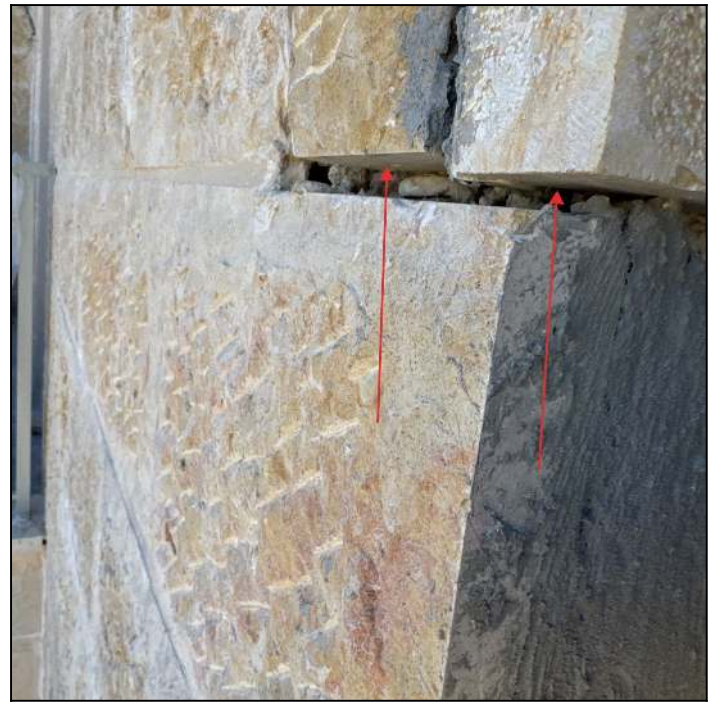
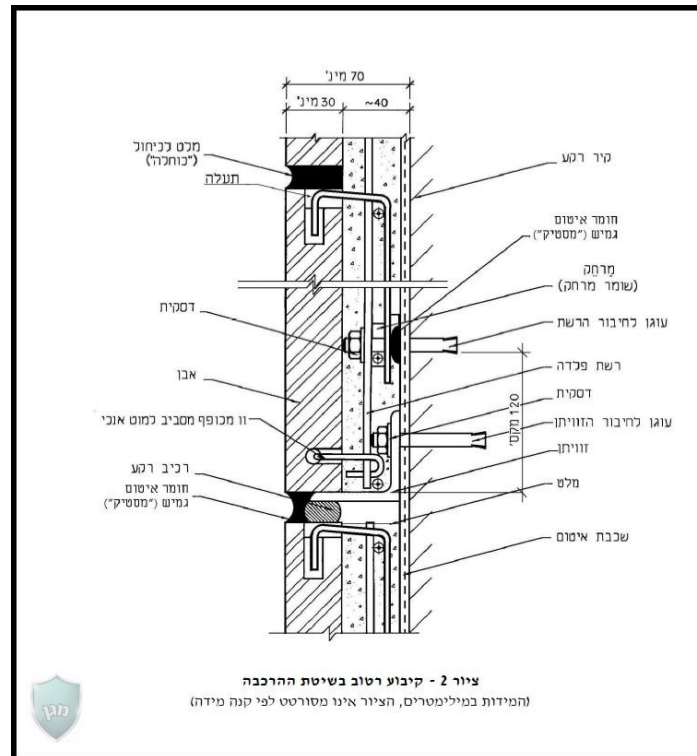
### 9.1 ממצא

נצפו אבנים ללא עיגון מתאים כנדרש בתקן המתייחס לשיטה הרטובה. לפי התקן, כל אבן צריכה להיות מעוגנת עם מספר סיכות בהיקף האבן בהתאם להנחיות התקן.  
ליקוי זה מהווה סכנה בטיחותית חמורה, שכן קיים חשש לנפילת אבנים.

**המלצה** יש להזמין בדיקת מעבדה לבדיקה מדגמית של חיפוי האבן.  
המשך טיפול לאחר ובהתאם לתוצאות הבדיקה.

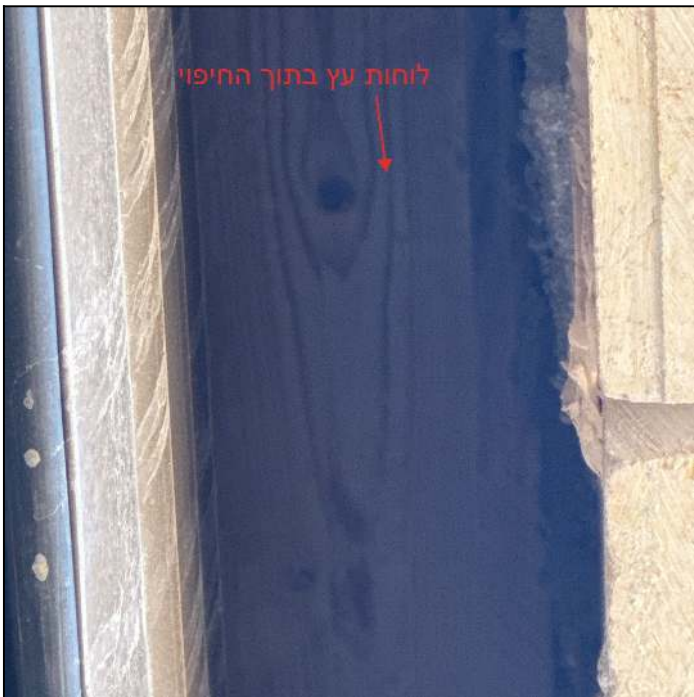
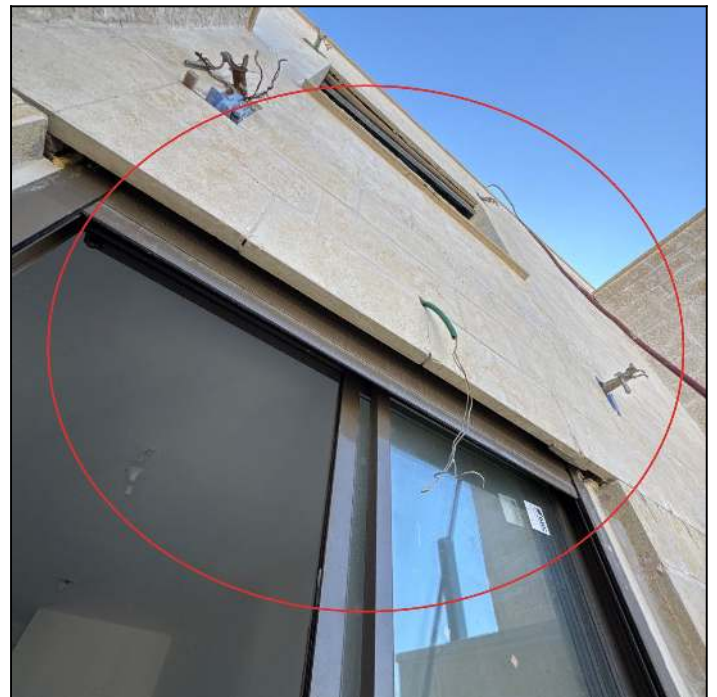
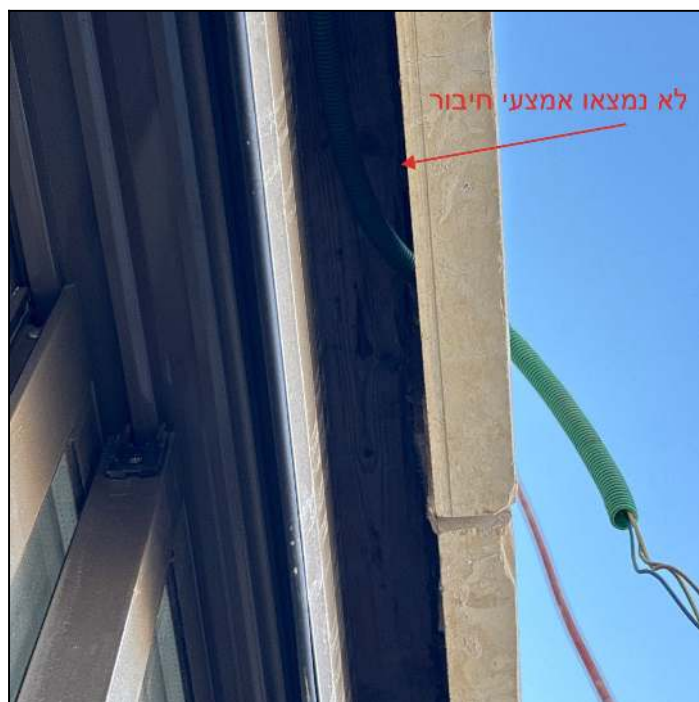
| <p>1. לא נמצאו ווי חיבור (סיכות) בין האבן לשלד המבנה, דבר המעורר ספק לגבי אופן העיגון. לא ברור מה מחזיק את האבן וכיצד תישמר יציבותה לאורך זמן.</p> <p>2. נצפו שאריות עץ בתוך חיפוי האבן. עץ עלול לשנות את נפחו במגע עם מים או בטמפרטורות קיצוניות, דבר העלול לגרום לסדקים, ניתוקים או עיוותים בחיפוי.</p> | <p><b>9.2 ממצא</b></p> |

| <p>נדרש לבדוק את שיטת העיגון שבוצעה בפועל ולהשלים עיגונים מתאימים בהתאם לדרישות תקן 2387. יש לוודא התקנה בטיחותית ויציבה של אבני החיפוי, שתבטיח עמידות לאורך זמן ובטיחות המשתמשים.</p> <p>נדרש להסיר את שאריות העץ מהחיפוי ולהחליף אותן בחומרי מילוי מתאימים, בהתאם לדרישות התקן ולשיטות עבודה תקניות.</p> <p>יש לוודא כי העבודה מתבצעת על ידי בעל מקצוע מוסמך ותוך שימוש בחומרים עמידים ואיכותיים.</p> | <p><b>המלצה</b></p> |

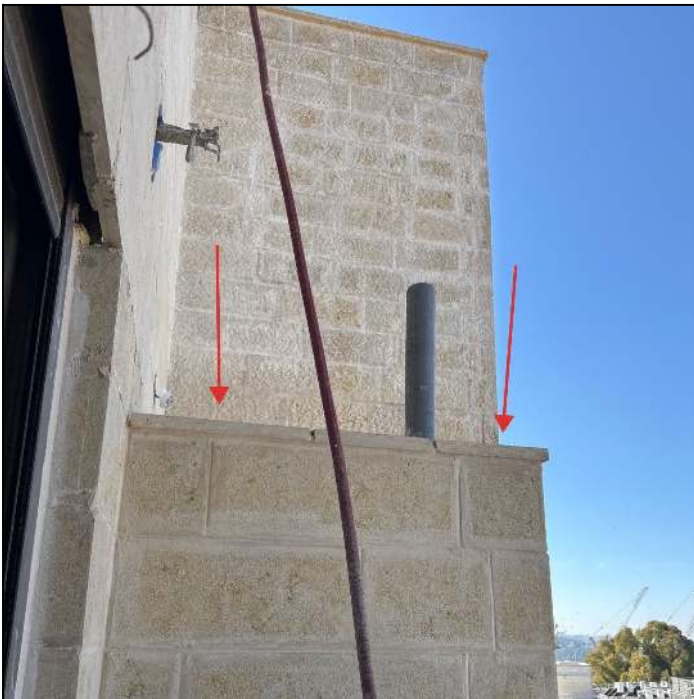
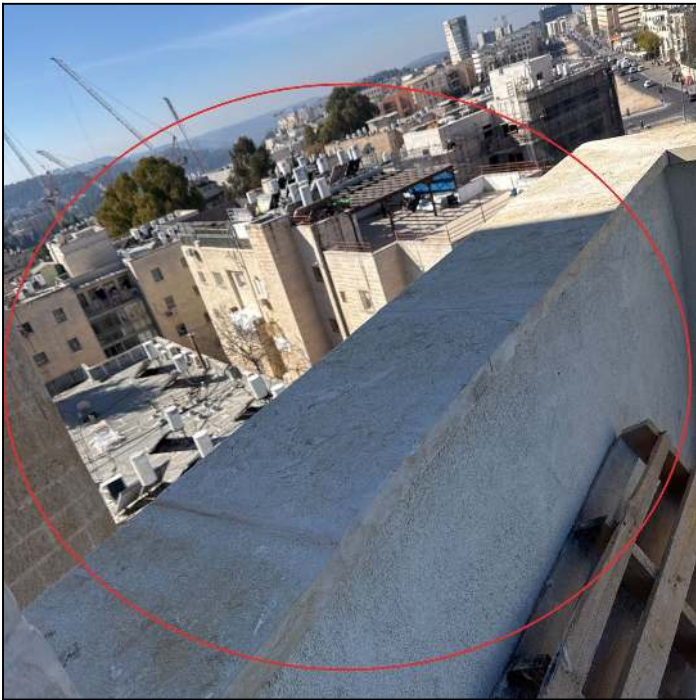
| <b>9.3 ממצא</b> לא בוצע עיגון מכני לאבני הקופינג בקירות המרפסת. | |

| <b>המלצה</b> | יש לבצע עיגון ומישקי התפשטות בהתאם להנחיות ת"י 2378 חלק 4 |

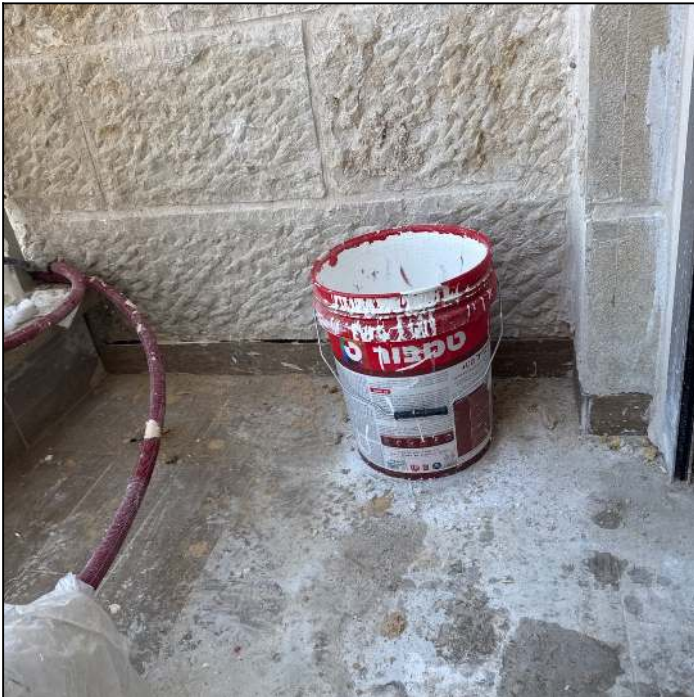
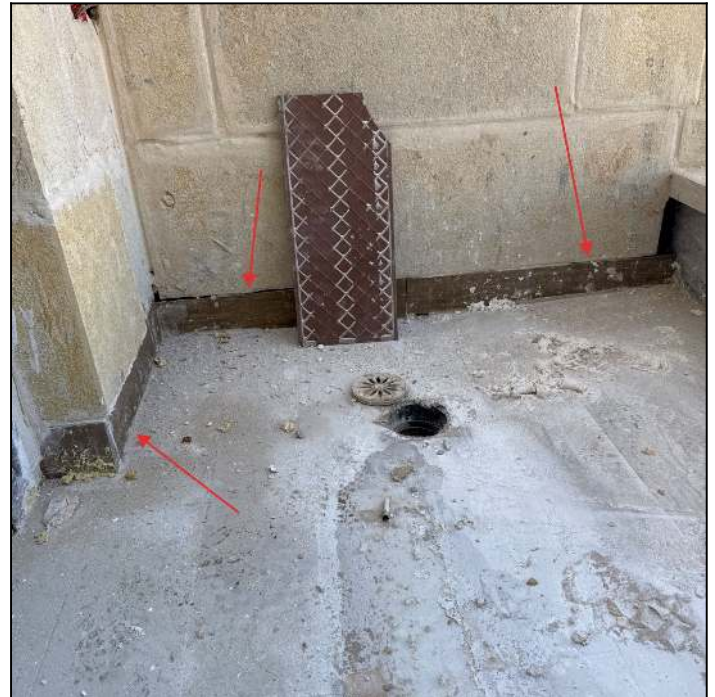
| <p>מקובל כי בסיום עבודות הריצוף תושלם שורת האבן הראשונה בקיר. עם זאת, נראה כי בוצעו שיפולים (פנלים) בקיר האבן, שאינם מתאימים לסטנדרט המקובל ולמראה הרצוי.</p> | <p><b>9.4 ממצא</b></p> |

| <p>נדרש להסיר את הפנלים כחלק מתהליך פירוק הריצוף (סעיף ריצוף), ובהתאם לסיום עבודות הריצוף יש להשלים שורת אבן ראשונה באופן אחיד ומדויק עם קיר האבן הקיים.</p> | <p><b>המלצה</b></p> |

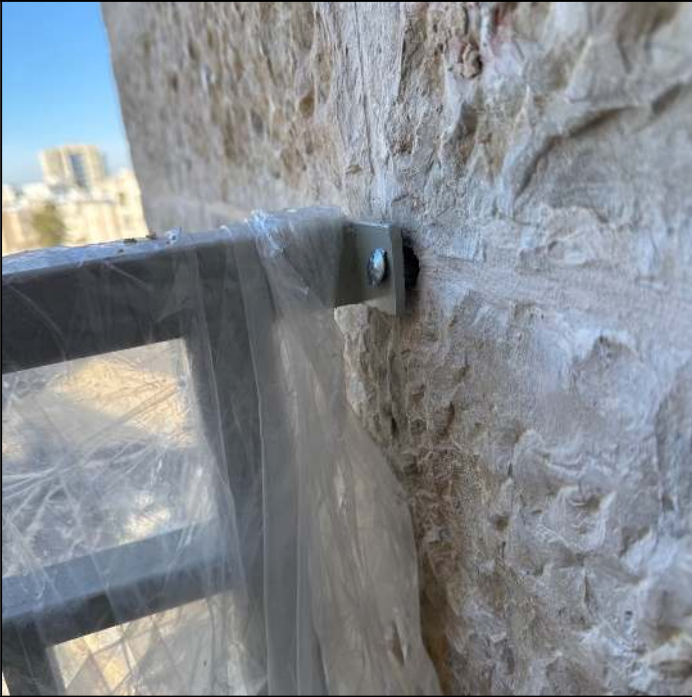
| <b>10.1 ממצא</b> | נראה כי בורג מסוג ג'מבו אינו מוחדר כנדרש, דבר העלול לפגוע ביציבות ובבטיחות המעקה. |

| <b>המלצה</b> | לא ניתן לקבוע בבדיקה אם יעמוד בעומסים הדרושים או לא.<br>מומלץ לדרוש מספק המעקה אישור לעמידה בתקן 1142, המבטיח התקנה ובטיחות בהתאם לדרישות. |

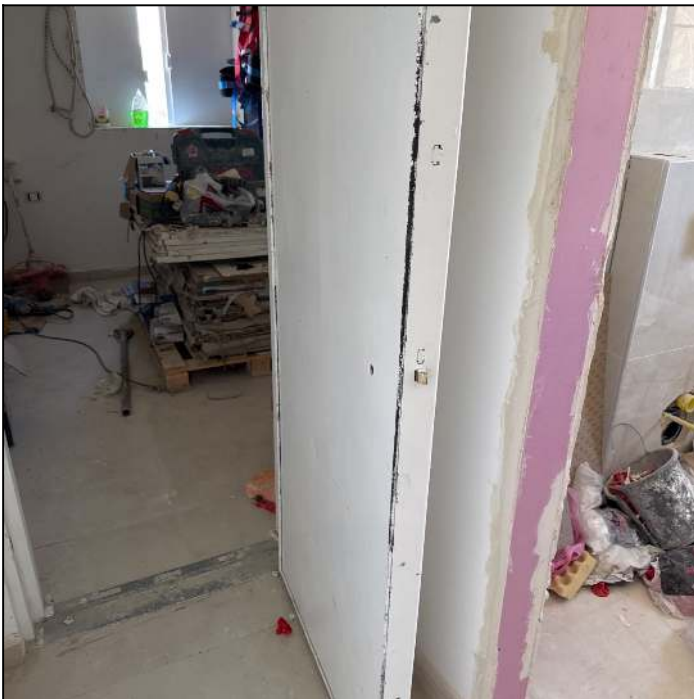
| <b>11.1 ממצא</b> | <p>בעת הבדיקה לא היה ניתן לנעול את דלת הממ"ד מסוג דלת רסיסים. בניגוד לדרישת התקן המגביל לכוח מירבי של 20 ק"ג.</p> <p>בנוסף לא נמצאה ידית הדלת.</p> |

| <b>המלצה</b> | <p>יש לכוון את דלת הממ"ד כך שתעמוד בדרישות תקן 4422 סעיף 4.6 המצורף. בסיום העבודות יש לחזור על הבדיקות המצוינות בתקן לרבות סעיף 4.1.4.3 "בדיקת אטימות". ובנוסף- יש להשלים ידית.</p> |

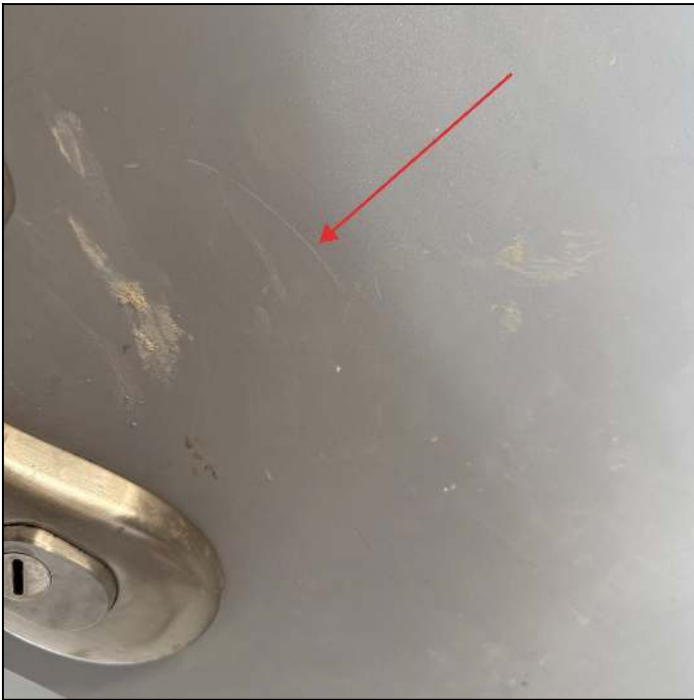
| <p><b>13.1 ממצא</b></p> <p>1. דלת הכניסה אינה כוללת מנעול פרפר, בניגוד לדרישות תקן 4422, המחייב התקנת מנעול פרפר קבוע.<br/>2. נראו שריטות ולכלוך רב על גבי דלת הכניסה.</p> | |

| <p><b>המלצה</b></p> <p>יש להתקין מנעול פרפר בדלת הכניסה בהתאם לדרישות תקן 4422<br/>יש לבצע ניקוי יסודי של הדלת ולתקן את השריטות באמצעות ליטוש וצבע מתאים. במידה והנזק משמעותי, יש לשקול החלפה או ציפוי מחדש של הדלת.</p> | |

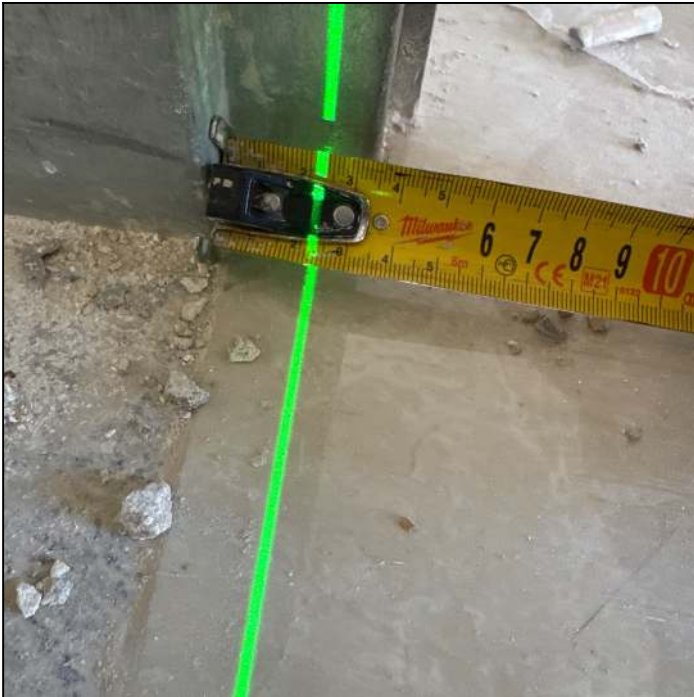
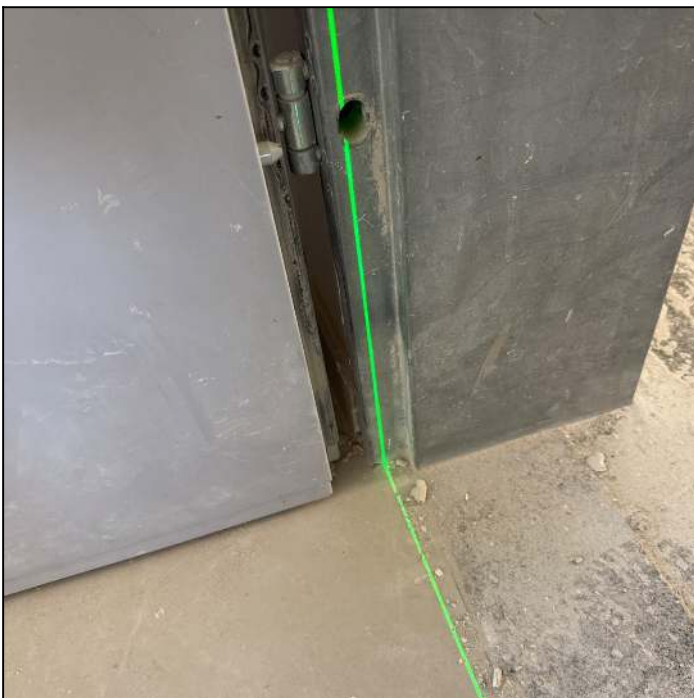
| <b>13.3 ממצא</b><br>משקוף דלת הכניסה נמדד ונמצא בסטייה של 12 מ"מ, דבר הגורם לתזוזה בלתי רצויה של דלת הכניסה ומשפיע על תפקוד הדלת. | |

| <b>המלצה</b> | נדרש לבצע כיוון מקצועי של זירי הדלת, על מנת להבטיח תפקוד תקין. |
