# חוות דעת מומחה

כתובת: \_\_\_\_\_ פתח תקווה

תאריך ביקור בנכס: 03/09/2024

**סוג הנכס:** דירת מגורים, 4 חדרים מחולקת ל-2 קומות, (מסירה ראשונית).

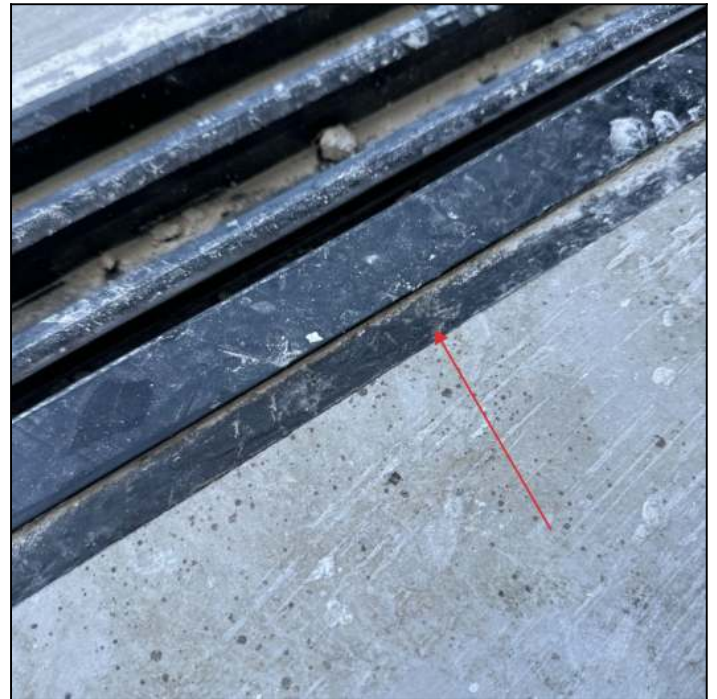
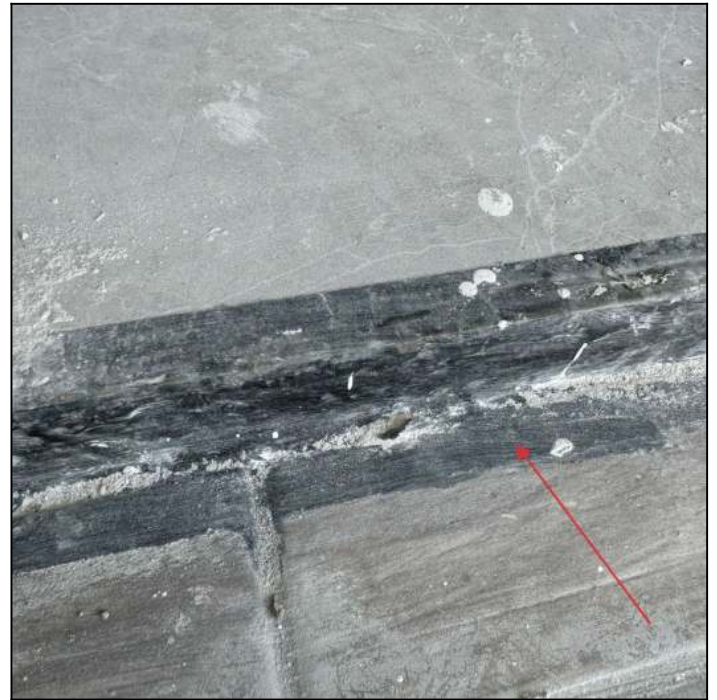
| <b>1.1 ממצא</b> | נמצא שימוש לא נכון ב"סרט בוטילי", הסרט יושם על גבי הריצוף ומהווה פגם אסתטי. הסרט איטום הנ"ל מיועד לשימוש פנימי. |
| <b>מיקום</b> | מרפסות |

| <b>המלצה</b> | בהנחה שהאיטום בוצע כנדרש- יש להסיר את סרט האיטום החיצוני . מצ"ב פרט עקרוני לאיטום מרפסת. (דוגמא בלבד). |

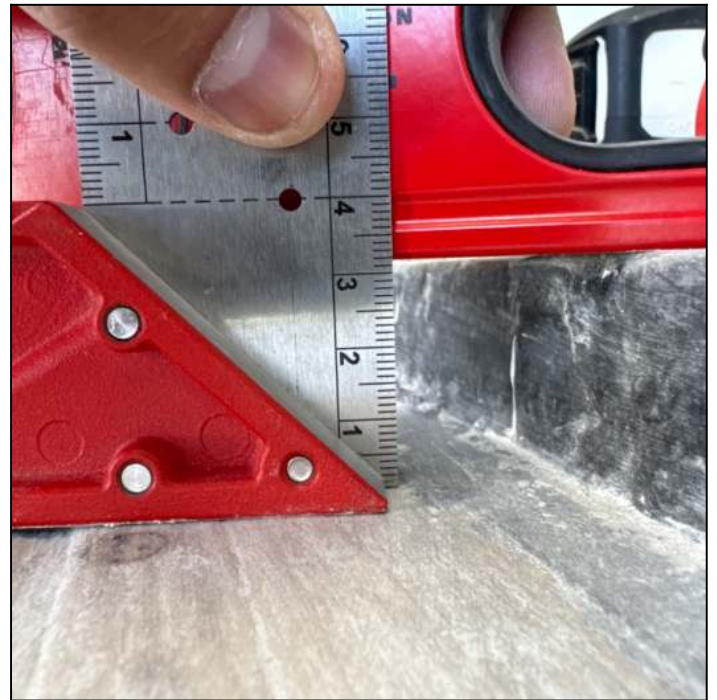
| <p><b>1.2 ממצא</b></p> <p>נמדד הפרש גבהים לא תקין ביציאה למרפסת - 32 מ"מ, מדרגה העולה על 10 מ"מ צריכה להיות מדורגת בהתאם לתקנות התכנון והבנייה.</p> | |
| <p><b>מיקום</b></p> <p>מרפסת עליונה</p> | |

| <p><b>המלצה</b></p> <p>יש לבצע סך מדורג, הסף המדורג יהיה לפי סעיף 3.2.1.5 לתקנות התכנון והבנייה. או לחילופין ניתן לשנות את מפלס הריצוף במרפסת באיזור היציאה.</p> | |

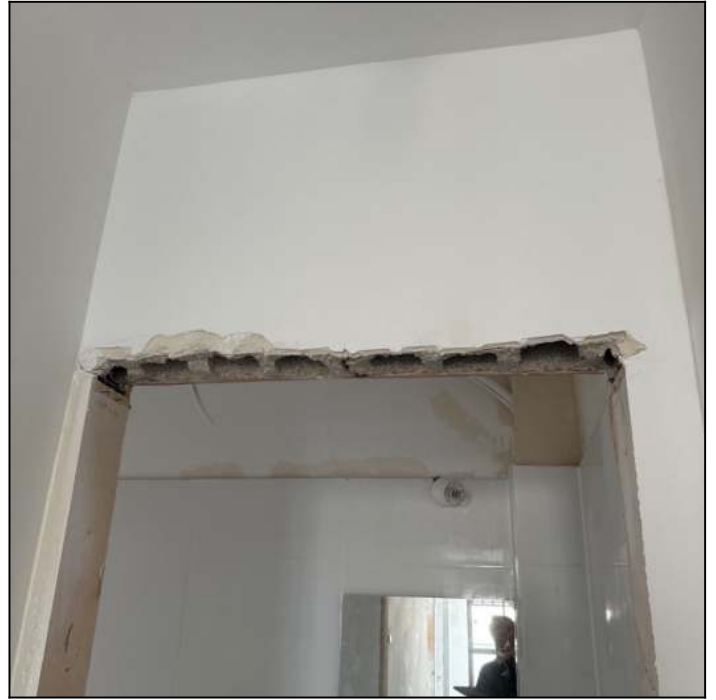
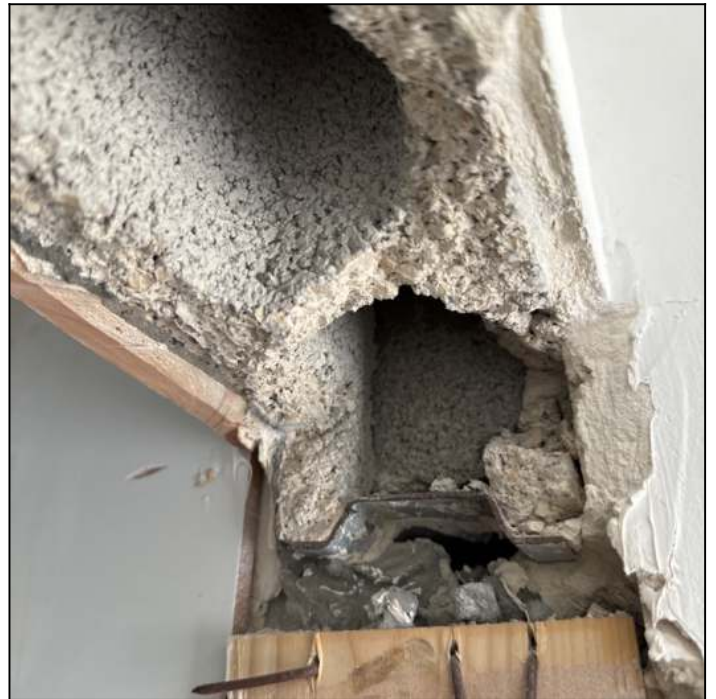
| <p>לא נראו חגורות מעל פתחים כנדרש בתקן.<br/>נוסף על כך נראו פלחים ("לינטלים") חתוכים.</p> | <p><b>1.3 ממצא</b></p> |
| <p>כלל הבית</p> | <p><b>מיקום</b></p> |

| <p>יש לצקת חגורות בטון (לפחות ב-20) מעל הפתחים בדירה .<br/>חוזק, חתך, ברזל, סוג הבטון בהתאם להוראות תקן 1523 והוראות היצרן.</p> | <p><b>המלצה</b></p> |

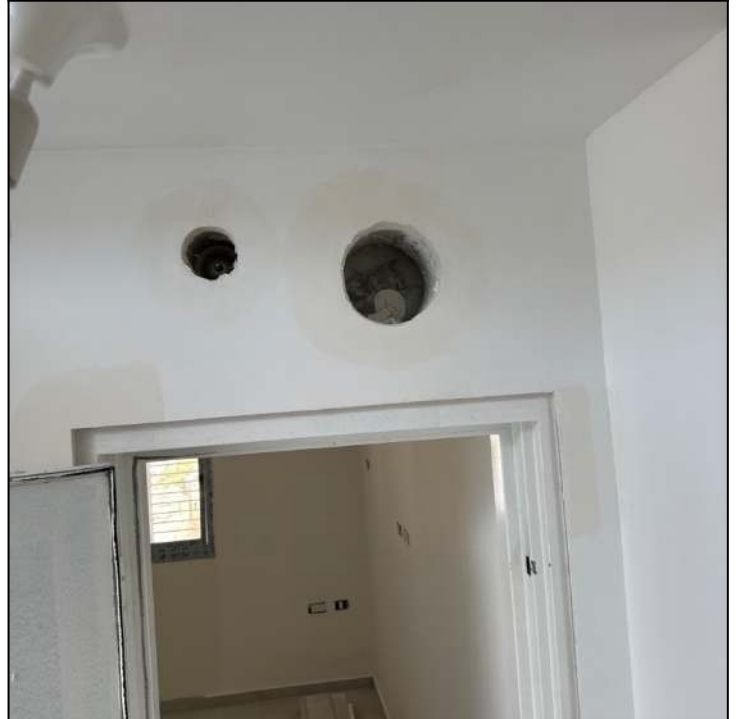
| <b>1.4 ממצא</b> פתחי אוויר ממ"ד - יש לשפר צביעה או להתקין מכסה ייעודי . |
| <b>מיקום</b> מסדרון |

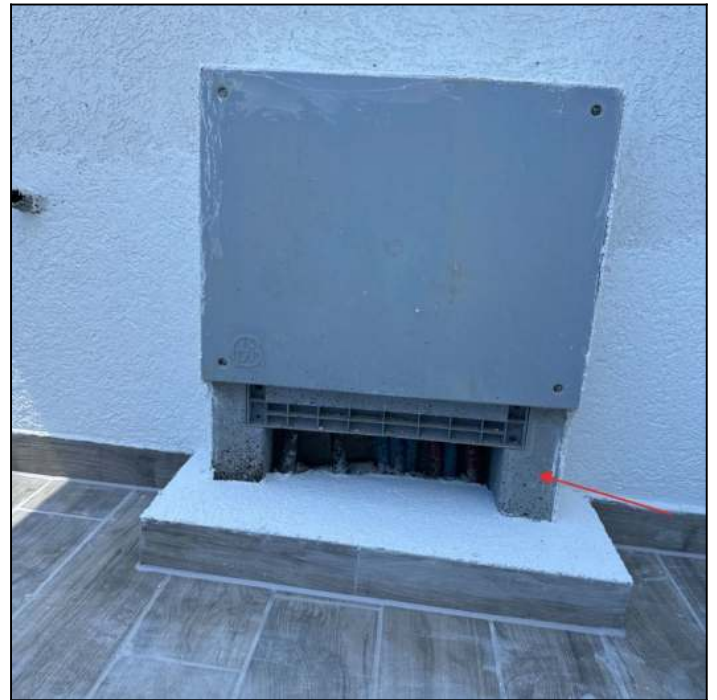
| <p><b>1.5 ממצא</b> מחלק המים הותקן גבוה מהנדרש בהוראות היצרן, במצב הנוכחי צינורות המערכת חשופים. בנוסף יושם טיח חוץ על גבי ארון הפלסטיק.</p> |
| <p><b>מיקום</b> מרפסת עליונה</p> |

| <p><b>המלצה</b> ניתן לעטוף את הארון בלוחות גבס כחולים ואותם לטייח.</p> |

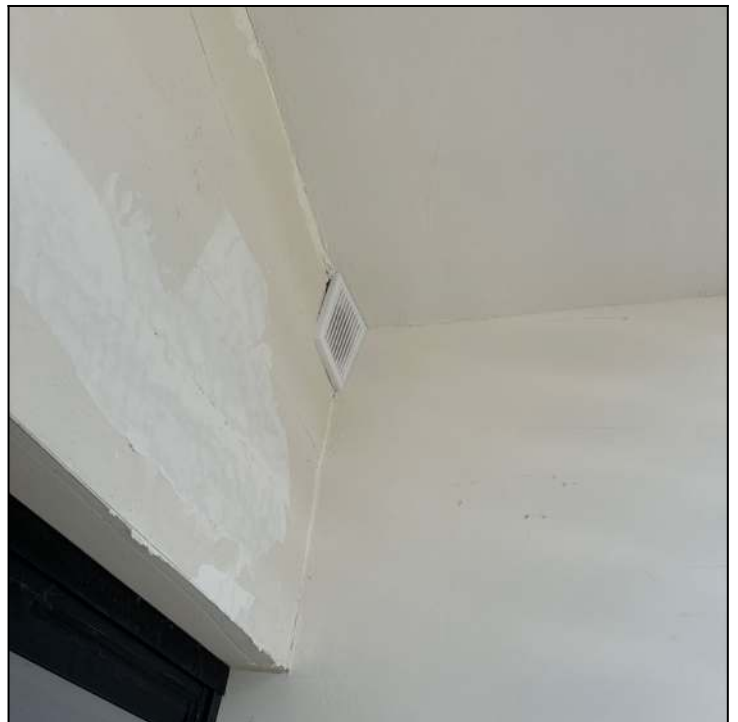
| 2.1 ממצא | גבשושיות וגלים בטיח. |
| מיקום | חדר שירות |

| 2.1 ממצא | גבשושיות וגלים בטיח. |
|---|---|
| המלצה | יש לבצע חידוש חלקי תוך יישור בסרגלים וצביעה חוזרת. |

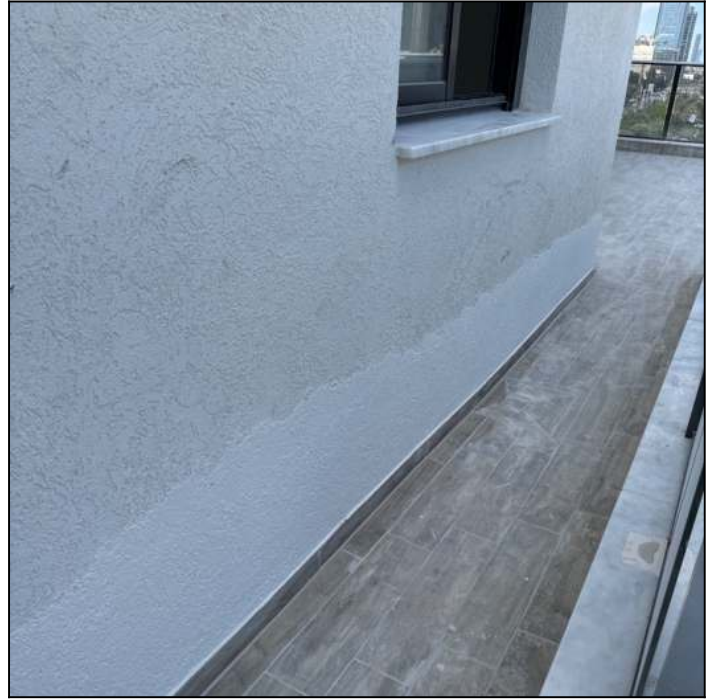
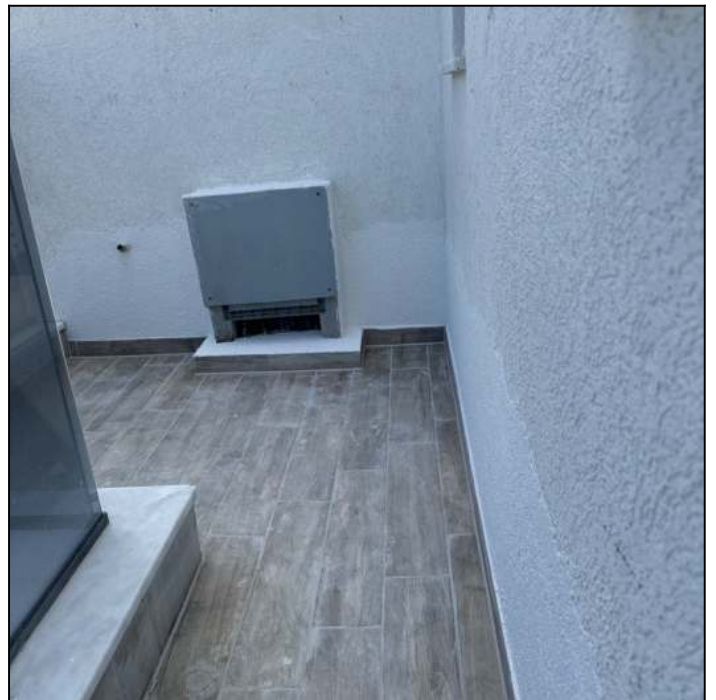
| <b>2.2 ממצא</b> תיקוני הטיח שבוצעו בגוון וטקסטורה שונה . |
| <b>מיקום</b> מרפסת עליונה |

| <b>המלצה</b> יש לטייח מחדש את כלל הקירות בטיח חוץ חדש לקבלת מראה אחיד. |

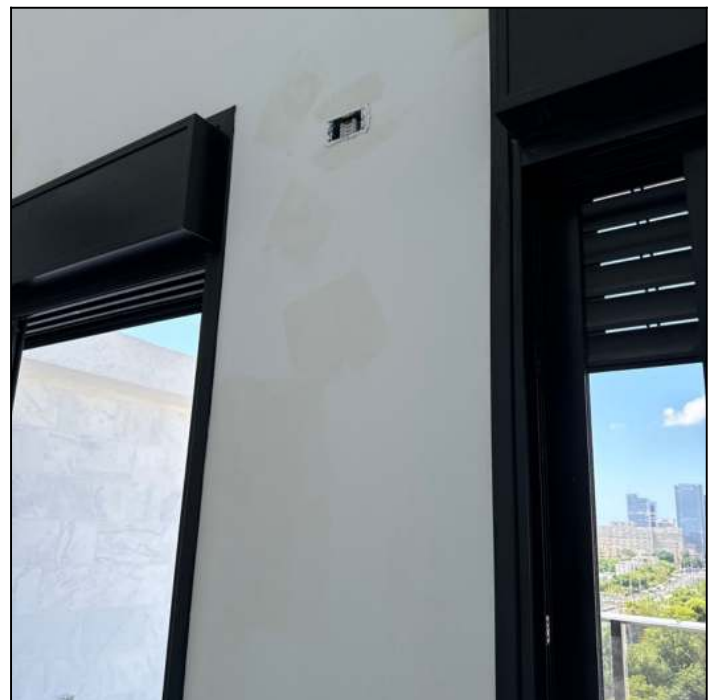
| <b>2.3 ממצא</b> הדירה לא צבועה בצבע סופי. |
| <b>מיקום</b> כלל הבית |

| <b>המלצה</b> יש להשלים צבע בכל רחבי הדירה. |

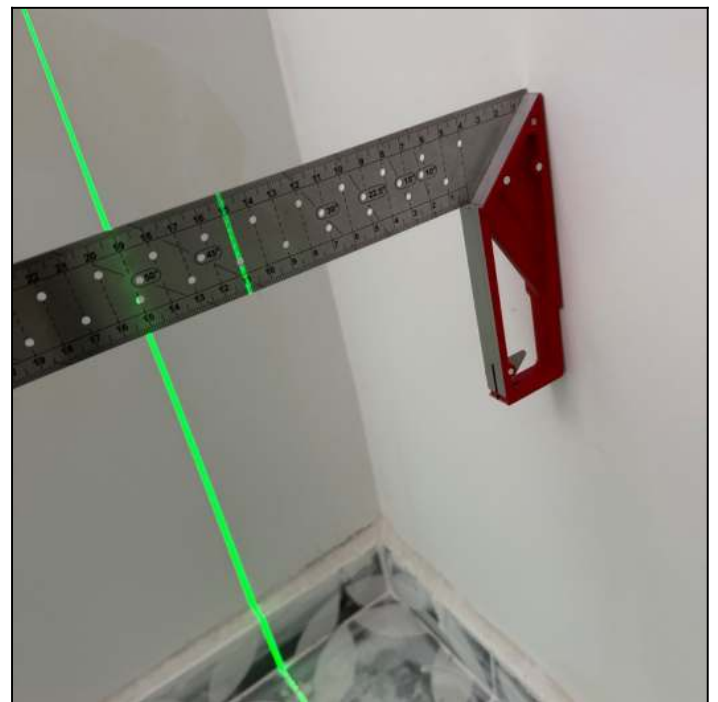
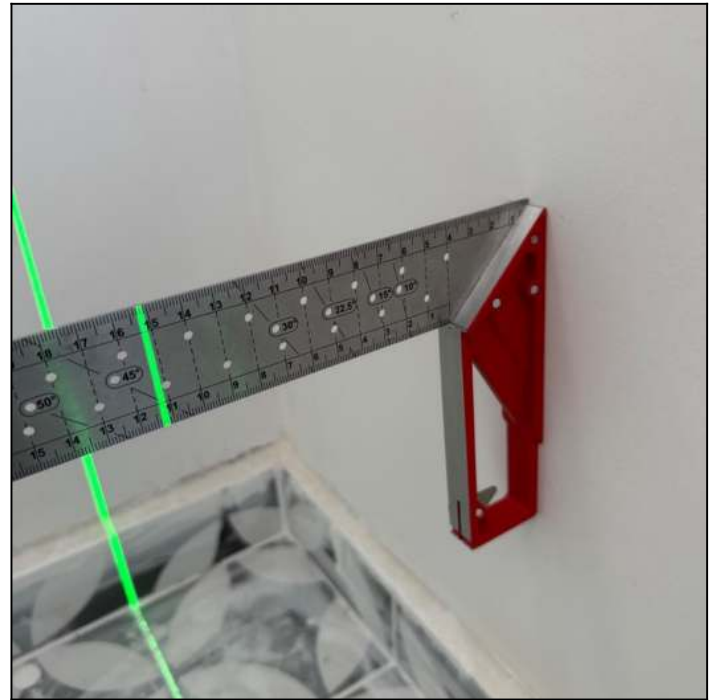
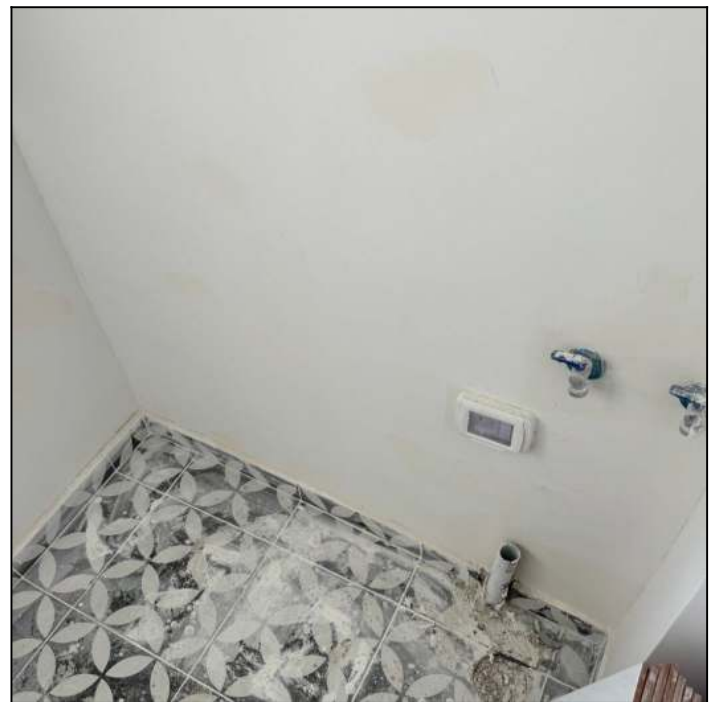
| <p><b>3.1 ממצא</b></p> <p>נמדדה סטייה אנכית זוויתית בקיר חדר השירות.<br/>נמדדה סטייה זוויתית של 2.4 ס"מ.<br/>נמדדה סטייה אנכית של 1.2 ס"מ.</p> | |
| <p><b>מיקום</b></p> <p>חדר שירות</p> | |

זוויתית - 12.6 ס"מ

זוויתית - 15 ס"מ

אנכית - 13.8 ס"מ

אנכית - 15.2 ס"מ

| <p><b>המלצה</b></p> <p>יש לטייח מחדש כך שיתקבל קיר סימטרי ואחיד.</p> | |

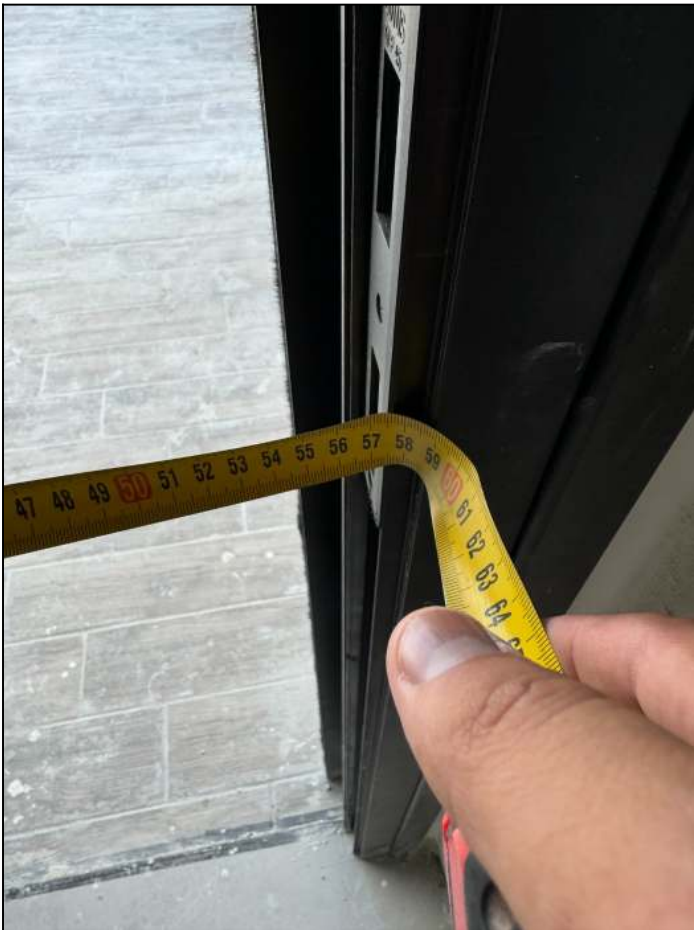
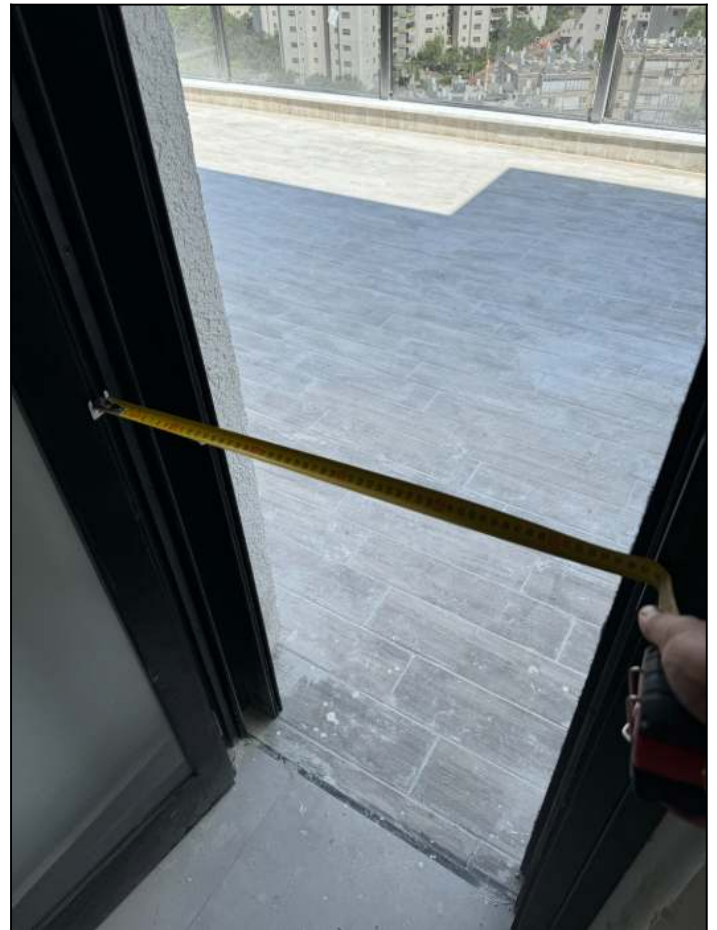
| <p><b>3.2 ממצא</b></p> <p>רוחב פתח יציאה למרפסת נוגד את תקנות התכנון והבנייה.<br/>נמדד רוחב מעבר של 57.9 ס"מ בין פרופילי התריס.<br/>נמדד רוחב מעבר של 57.5 ס"מ בין הדלת למשקוף.</p> | |
| <p><b>מיקום</b></p> <p>מרפסת עליונה</p> | |

| <p><b>המלצה</b></p> <p>יש להגדיל את פתח היציאה למרפסת כך שיתקבל מעבר נקי של 80 ס"מ.<br/>במקרה בו לא ניתן להגדיל את הפתח יש להיוועץ בשמאי לצורך חישוב ירידת ערך הנכס.</p> | |

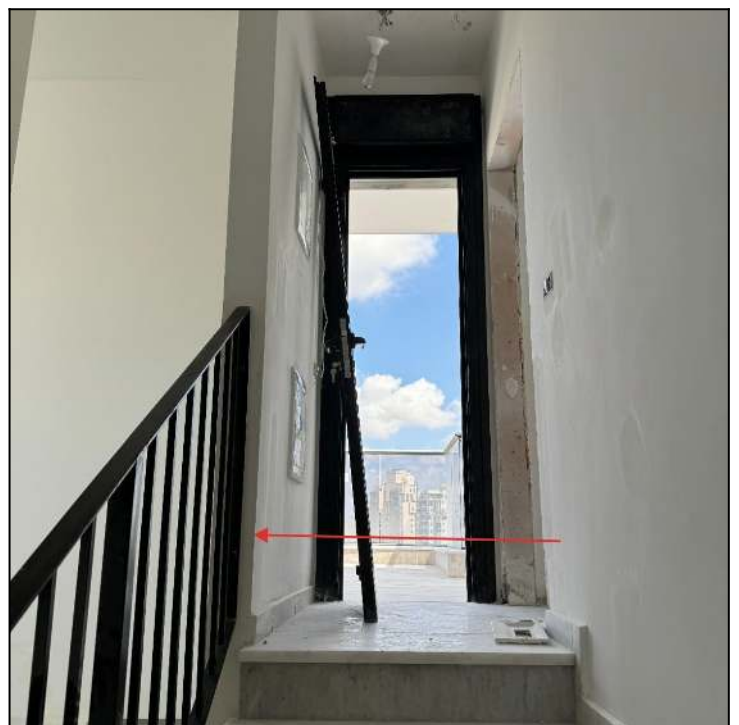
| <p><b>3.3 ממצא</b></p> <p>נמצאה אי התאמה ברוחב הפרוזדור בדירה.<br/>רוחב מעבר נמדד ונמצא 87.9 ס"מ לפני התקנת הלבשות דלת עץ.<br/>נוגד את תקנות התכנון והבנייה - נדרש רוחב מינימלי של 90 ס"מ.<br/>כמו כן בקיר הפרוזדור מותקן לוח חשמל ועל כך נדרש מרווח של 1.0 מ' לקיר הנגדי.<br/>נוגד את תקנות החשמל.</p> | |
| <p><b>מיקום</b></p> <p>קומה עליונה</p> | |

| <p><b>המלצה</b></p> <p>נראה כי לא ניתן לתקן ליקוי זה.<br/>במקרה בו לא ניתן לתקן ליקוי זה, יש להיוועץ בשמאי לצורך חישוב ירידת ערך הנכס.</p> | |

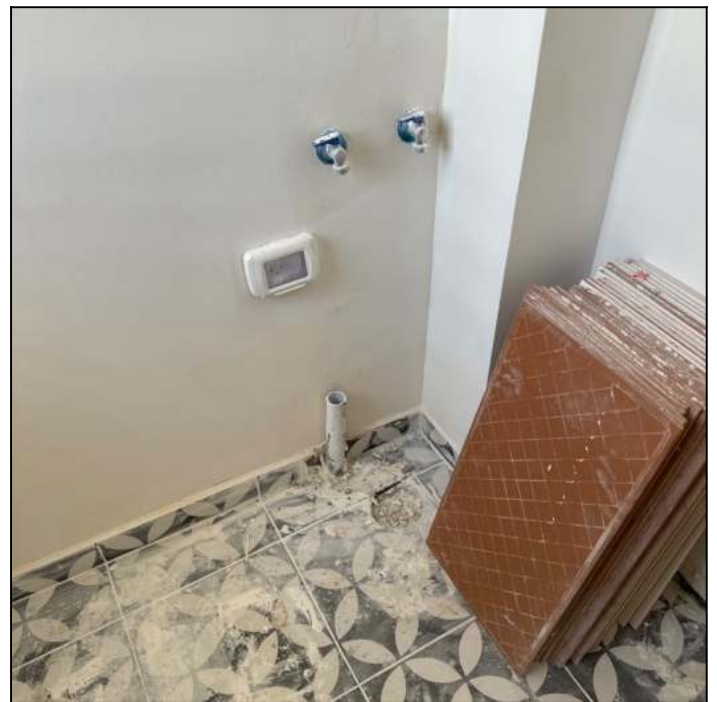
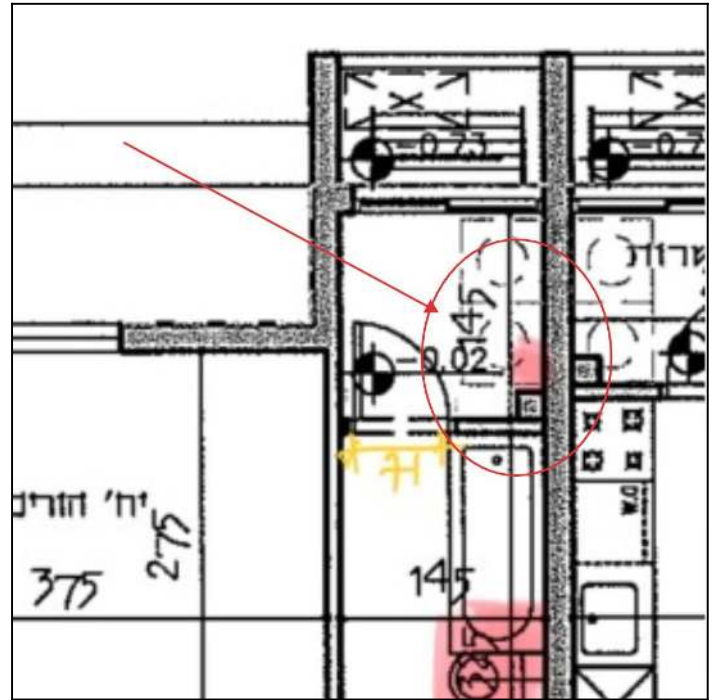
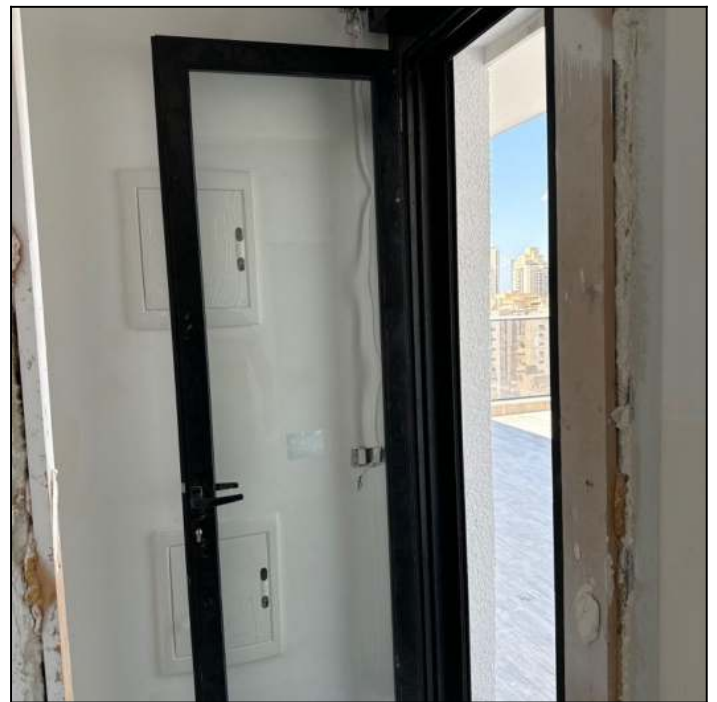
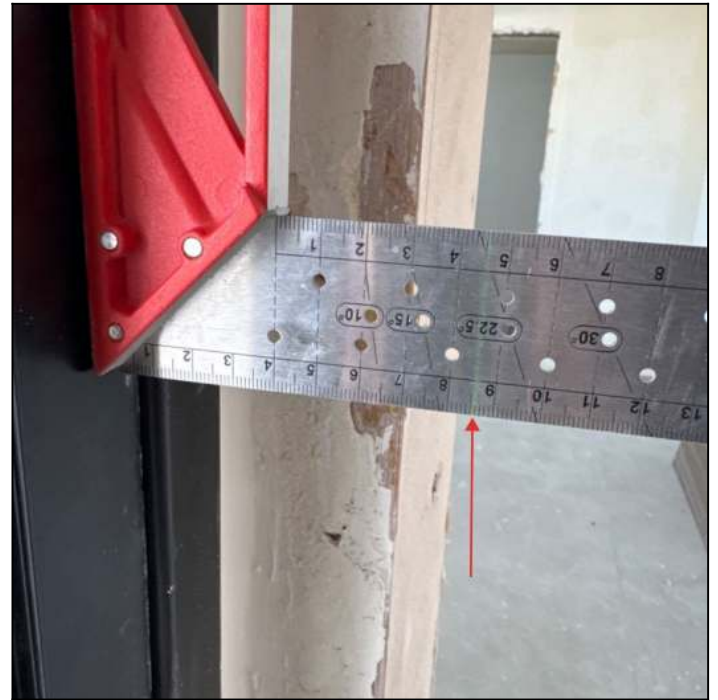
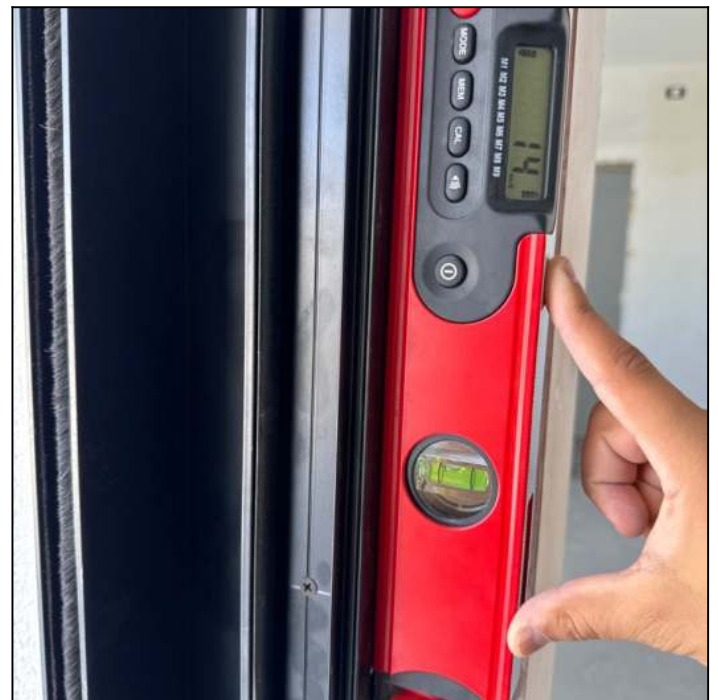
| <b>3.6 ממצא</b> | ניקוז מכונת הכביסה בוצע מחוץ לקיר ומהווה בליטה לשטח חדר השירות אשר לא מסומנת בתוכנית המכר (לדוגמא- הקולטן הסמוך כן סומן). בנוסף-גובה הניקוז נמצא נמוך ולא תקין. |
| <b>מיקום</b> | חדר שירות |

גובה ניקוז מכונת כביסה.

7.5 ס"מ

10 הס"מ

8.6 ס"מ

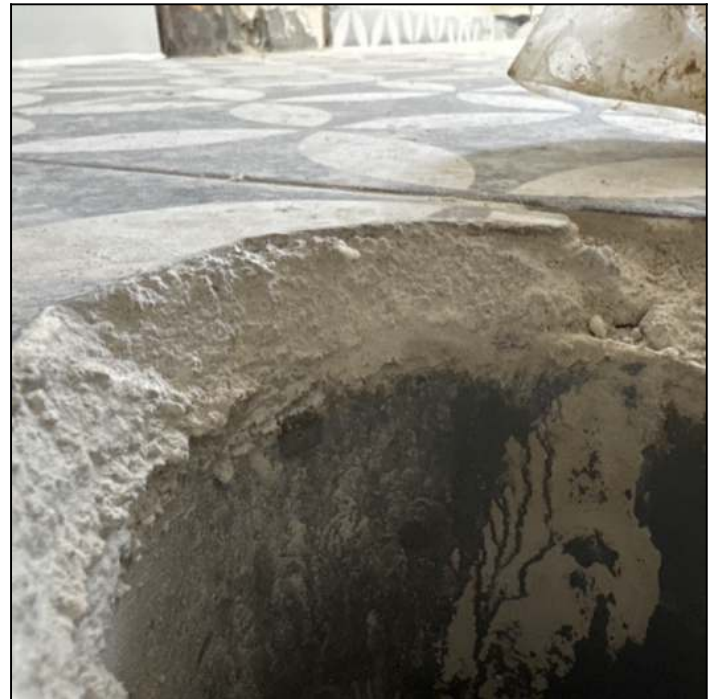
| <b>5.3 ממצא</b> קופסת הביקורת נגמרת נמוך ממפלס הרצפה ואינה מגיעה עד למכסה. |
| <b>מיקום</b> חדר רחצה כללי |

| <b>המלצה</b> יש להרכיב מאריך עד למפלס הריצוף, לסגור עם מכסה.<br>יש להרכיב מכסה עם אטם בעל תו תקן.<br>בין הצינור של קופסת הביקורת לריצוף ייושם חומר גמיש. |

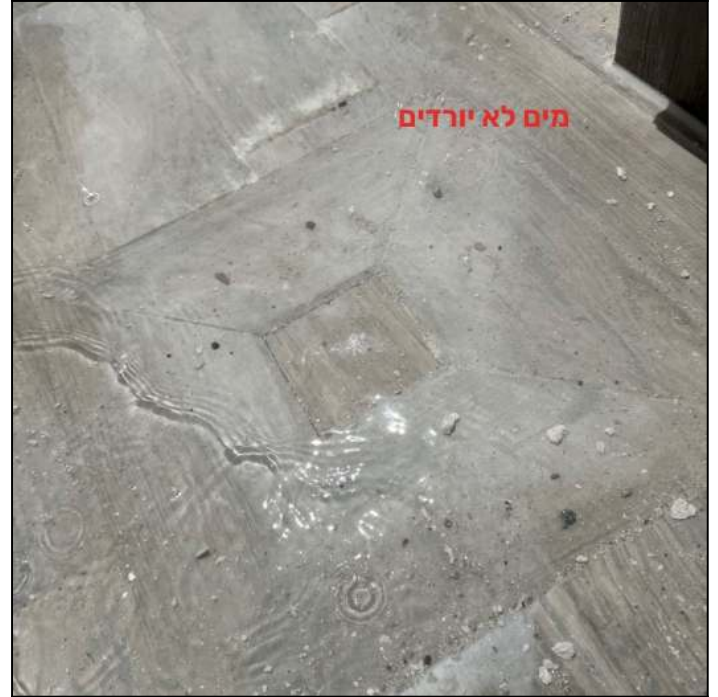
| <b>5.4 ממצא</b> | נקודת המים במרפסת לא מבוטנת כנדרש. |
| <b>מיקום</b> | מרפסת שמש |

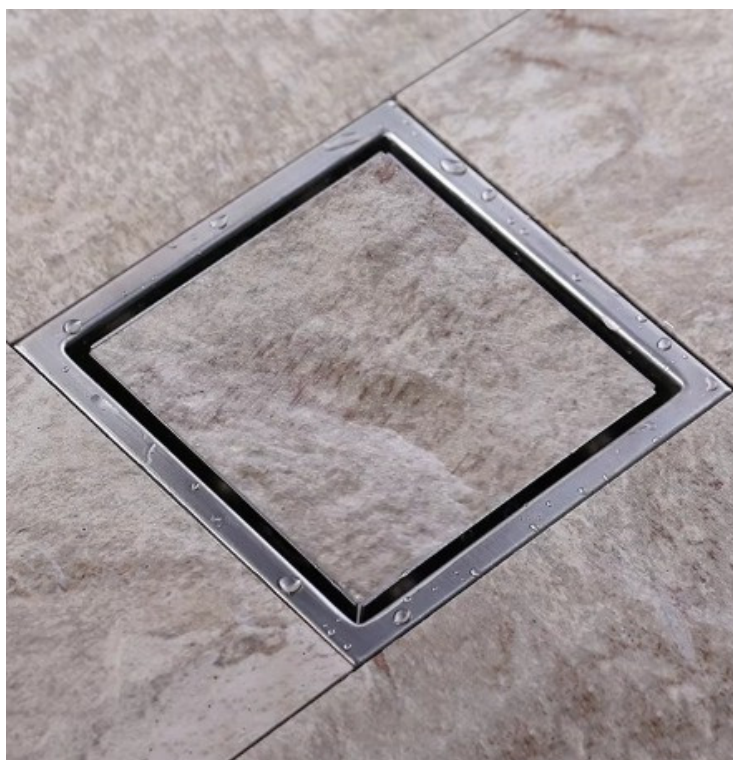
דוגמא לניקוז עם מכסה משולב אריח.

| <b>המלצה</b><br>יש להחליפו לרשת או לבצע פרט ריצוף וייעודי ותקני (מצ"ב דוגמא). |

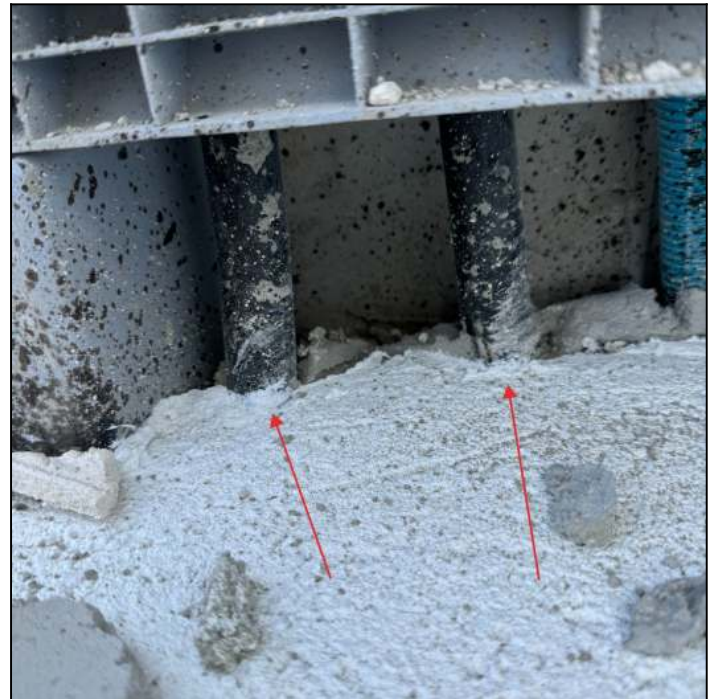
| <b>5.6 ממצא</b> | נמצאה הזנת מים ללא שרוול מתעל בניגוד לדרישות התקן. |

| <b>המלצה</b> | לא ניתן לתקן ליקוי זה.<br>לא יהיה ניתן להחליף את צינורות ההזנה הנ"ל. |

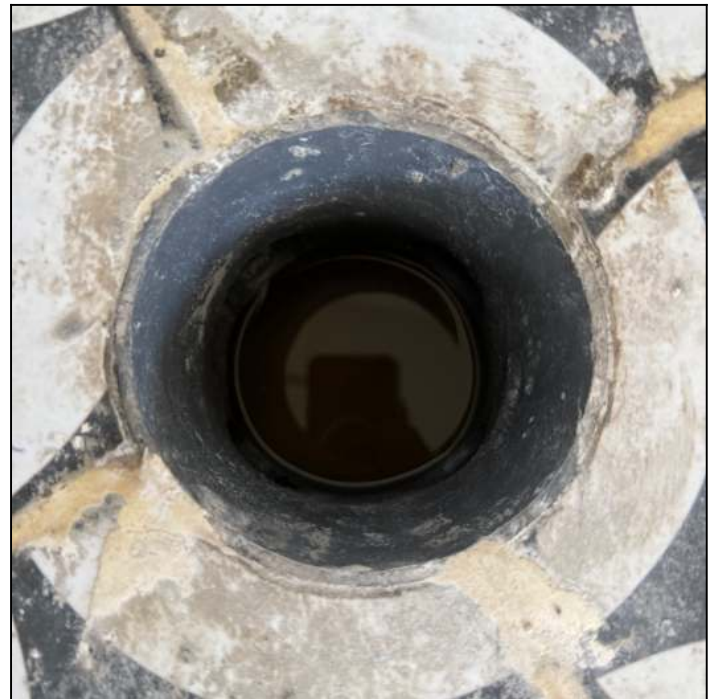
| <b>5.9 ממצא</b> | לא נמצא מחסום ריח. |
| <b>מיקום</b> | חדר רחצה הורים |

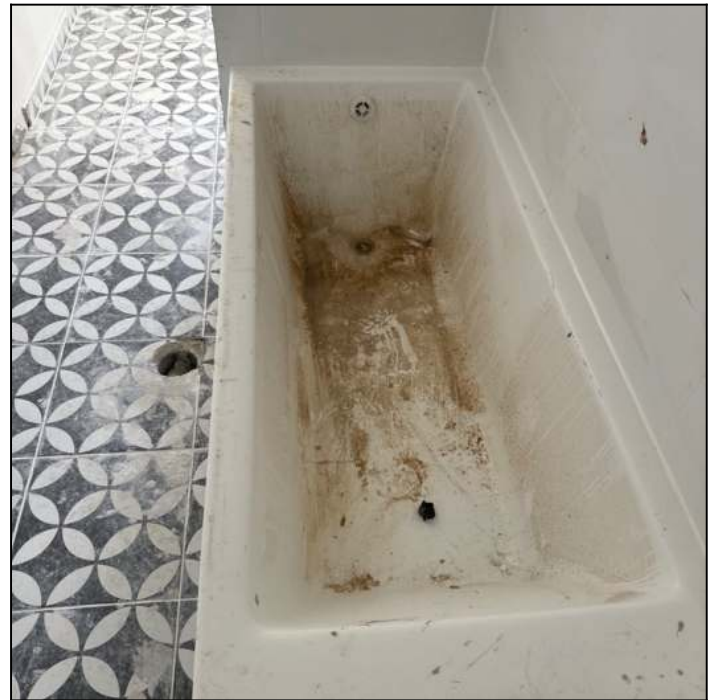
| <b>6.1 ממצא</b> | אמבטיה מלוכלכת, נראה כי ציפוי האמבטיה שרוט. |

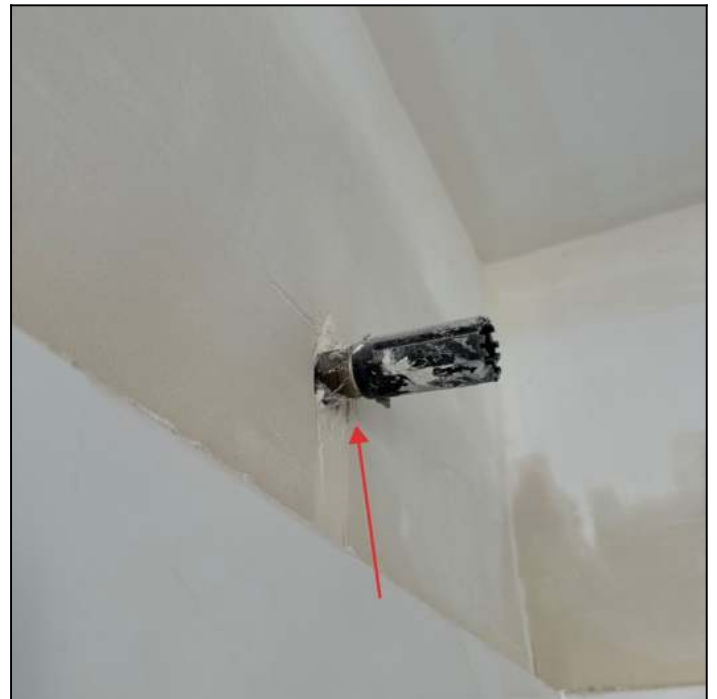
| <b>6.2 ממצא</b> נקודת המים לראש גשם בולטת ממישור הקיר. | |
| <b>מיקום</b> | חדר רחצה הורים |

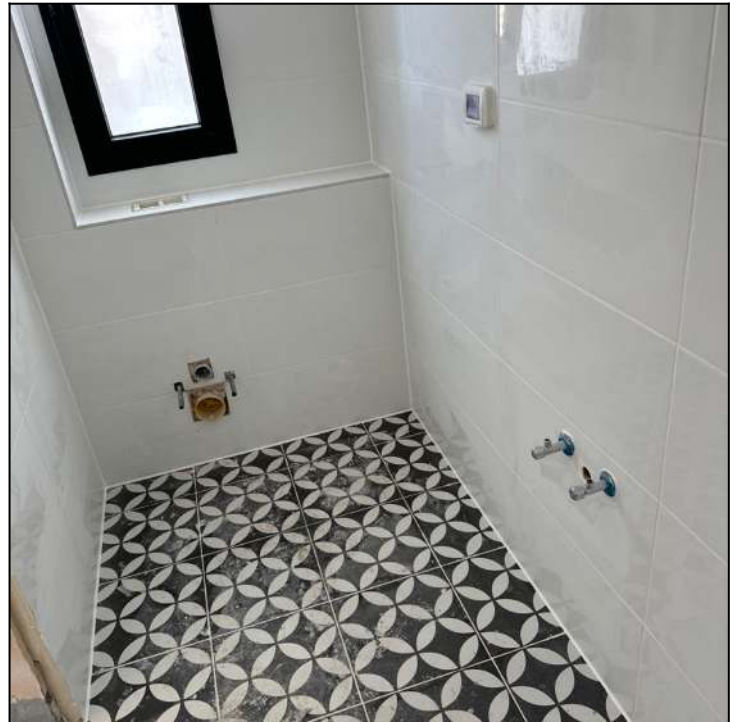
| <b>6.3 ממצא</b> טרם הותקנו כלים סניטרים לרבות אסלות, ברזים, כיסויי לחצנים וכד' |
| <b>מיקום</b> כלל הבית |

| <b>המלצה</b> נדרש להשלים. |

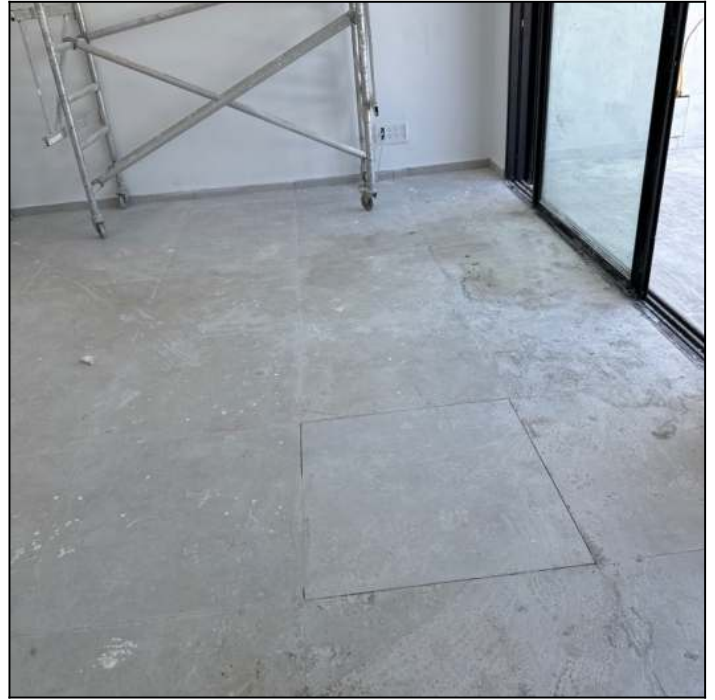
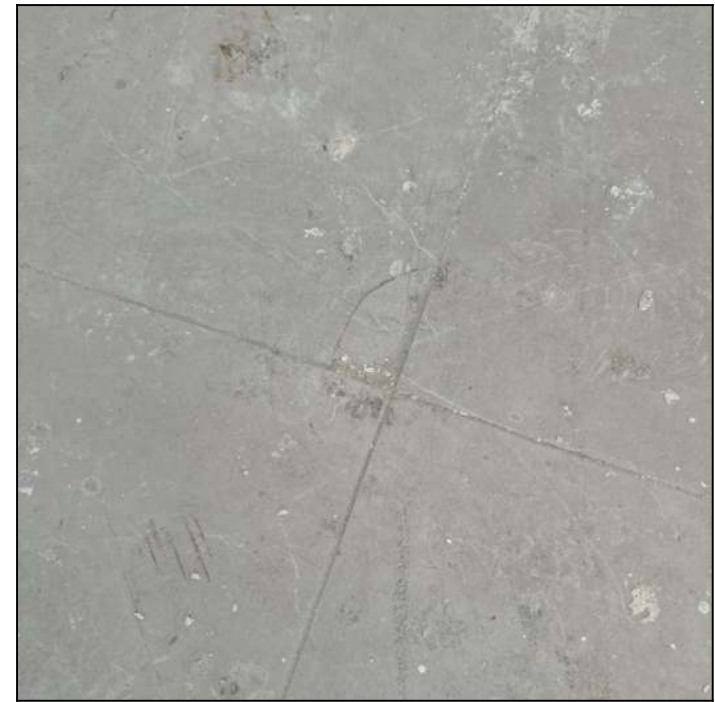
| <p>מספר דגשים בעניין הריצוף הדירתי:</p> <ol style="list-style-type: none"> <li>1. אריחי הריצוף מלאים בפסולת ושאריות חומרי בנייה ולא היה ניתן לבדוק את שלמות האריחים.</li> <li>2. על גבי האריחים נראו סימני חומצה שנשארו ועלולים להזיק לאריחים ולרובה.</li> <li>3. נצפה אריח חדש בגוון מעט שונה אם כי קשה לדעת עד לניקוי יסודי של הדירה, מומלץ לבדוק את הנושא ולא לחכות למסירת הדירה.</li> <li>4. לא נראו אריחים רזרביים.</li> </ol> | <p><b>11.1 ממצא</b></p> |

חומצה שהושארה על האריחים

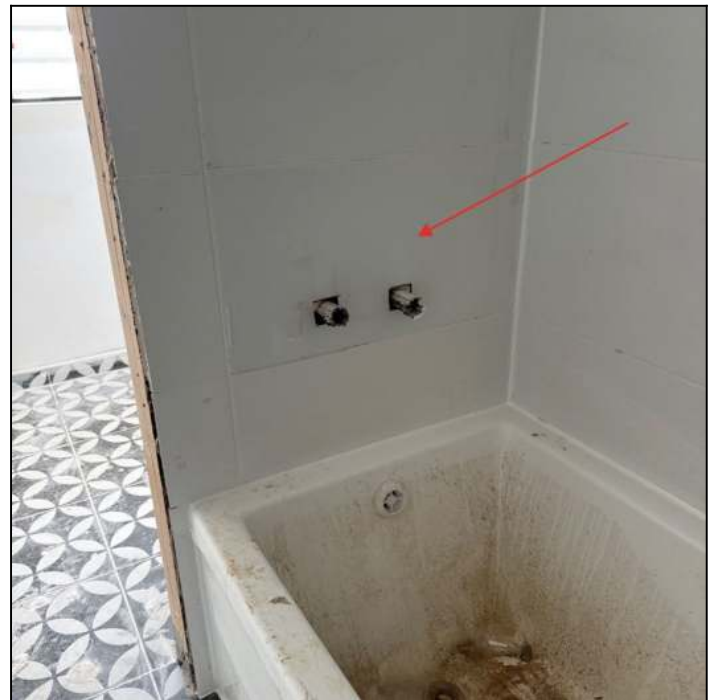
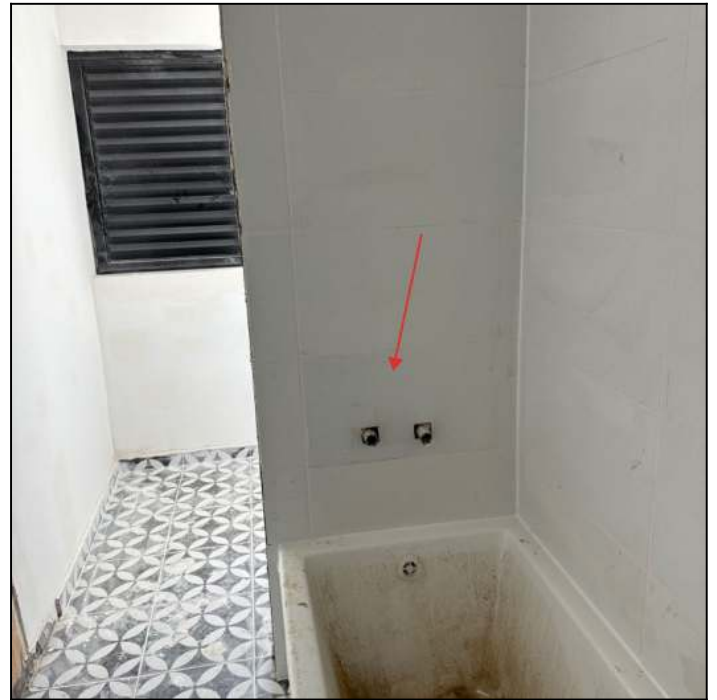
| <b>12.1 ממצא</b> | הותקנו אריחים בגוון שונה.<br>ככל הנראה לא נותרו אריחים מההזנה הראשונה והוזמנו אריחים מסדרה שונה. |

| <b>המלצה</b> | נדרש להחליף את האריחים לאריחים זהים לאריחים שיושמו בחדר.<br>במקרה בו לא ניתן להשיג אריחים זהים יש להחליף את כל החיפוי בחדר הרחצה. |

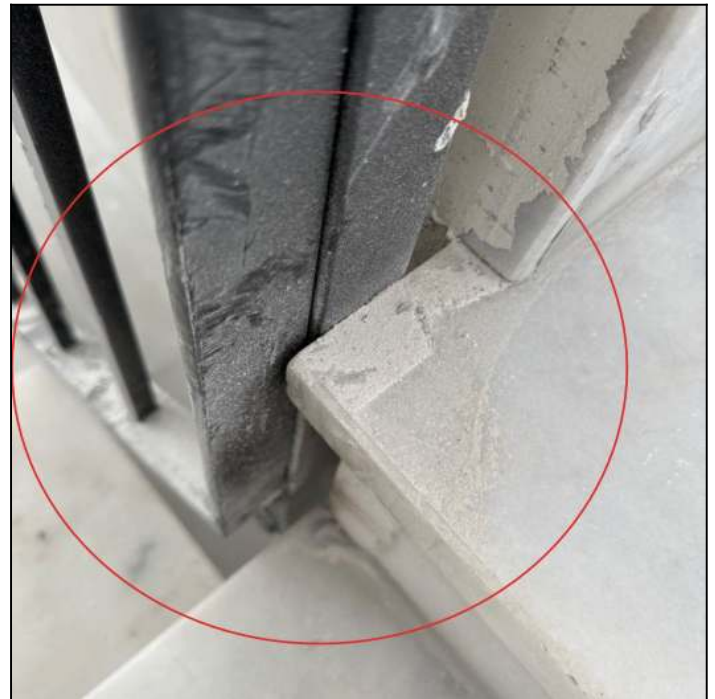
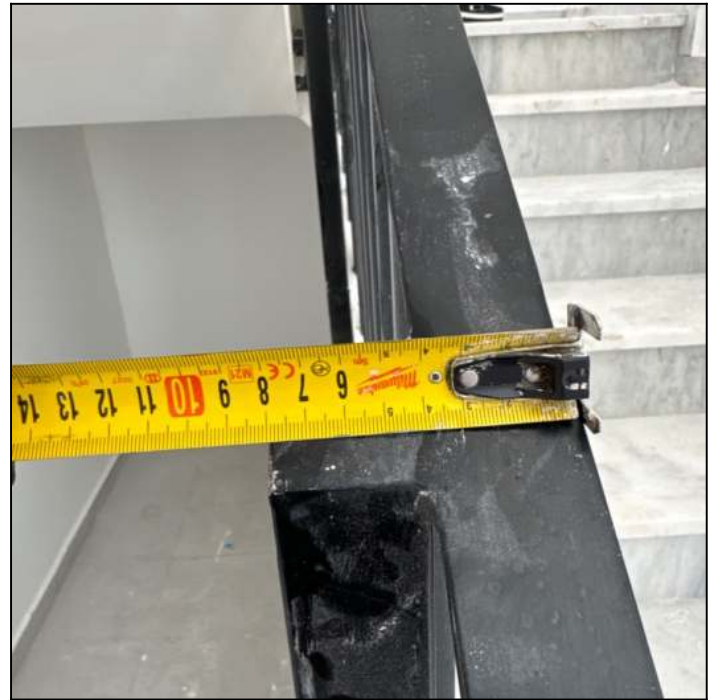
| <b>14.1 ממצא</b> | <p>נמצאו מספר ליקויים במעקה המדרגות:</p> <ol style="list-style-type: none"> <li>1. מעקה המדרגות נמצא רעוע בחלקים מסוימים.</li> <li>2. המעקה מלוכלך.</li> <li>3. חלקי המעקה משתפשים במדרגה.</li> <li>4. בוצע ריתוך בנקודות ובצורה בולטת ולא מקצועית.</li> <li>5. מאחז היד שטוח ולא נוח לאחיזה.</li> </ol> |

| <b>המלצה</b> | <p>יש להרחיק את המעקה מחלקי השיש למניעת חיכוך<br/>יש לקבע את המעקה, לרבות ריתוך בין חלקי המעקה.<br/>יש לנקות ולכסות את המעקה.<br/>יש לשנות את בית האחיזה כך שיתאים לדרישות תקן 1142.</p> |

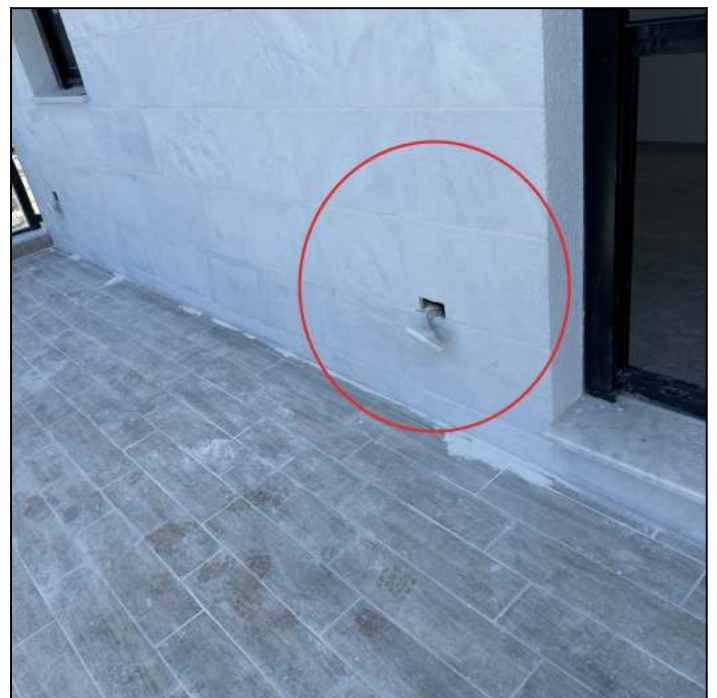
| <b>16.2 ממצא</b> שקע בוצע בצורה לקויה. |
| <b>מיקום</b> מרפסת שמש |

| <b>המלצה</b> יש להרים את קופסת החשמל כך שתתאים למיקום השקע. או להחליף אבן ולמקם את השקע בהתאם לקופסא. |

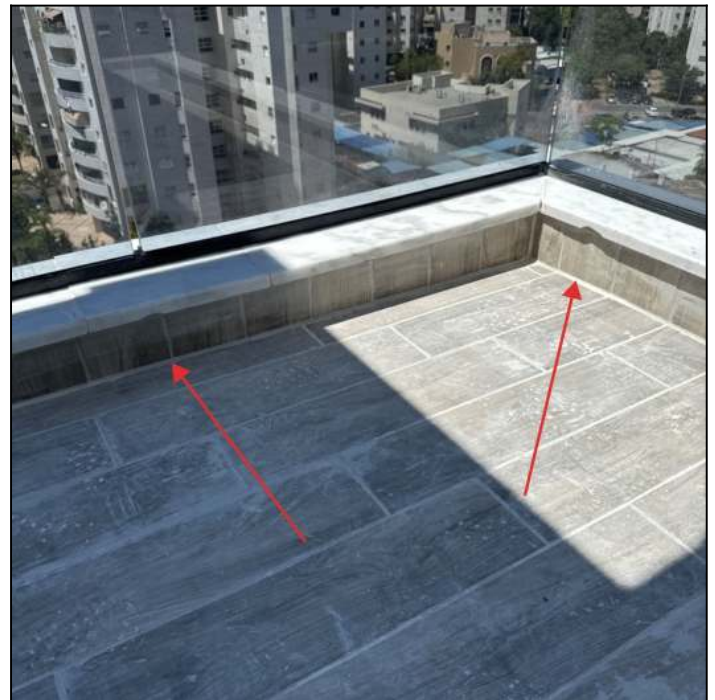
| <b>17.1 ממצא</b> | נמצאו אבנים שבורות/פגומות. |

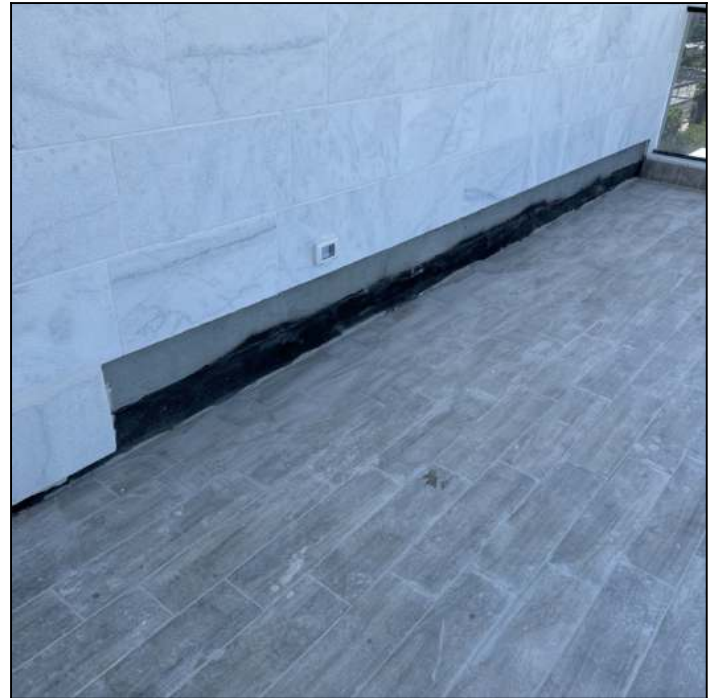
| מיקום | מרפסת עליונה |

| המלצה | נדרש להשלים את חיפוי האבן. |
