# חוות דעת מומחה

כתובת: \_\_\_\_\_ פתח תקווה

תאריך ביקור בנכס: 03/09/2024

**סוג הנכס:** דירת מגורים, 4 חדרים מחולקת ל-2 קומות, (מסירה ראשונית).

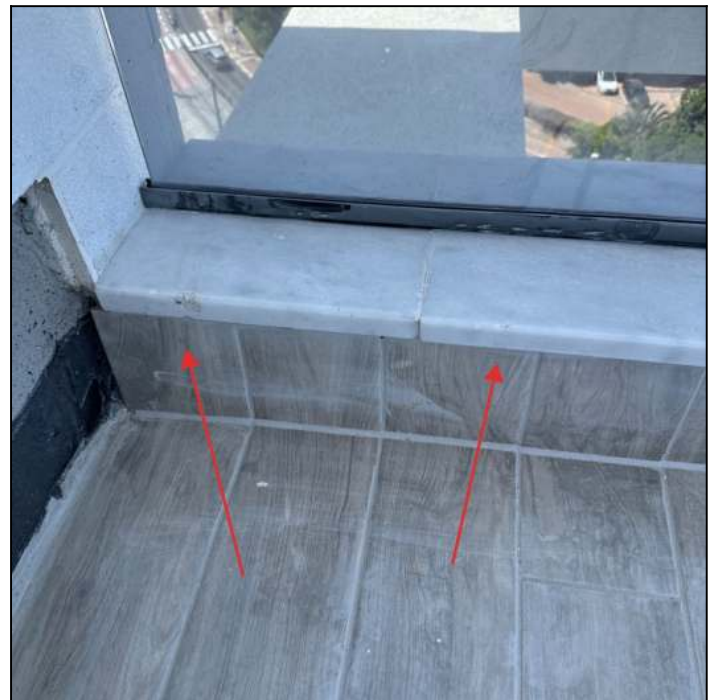
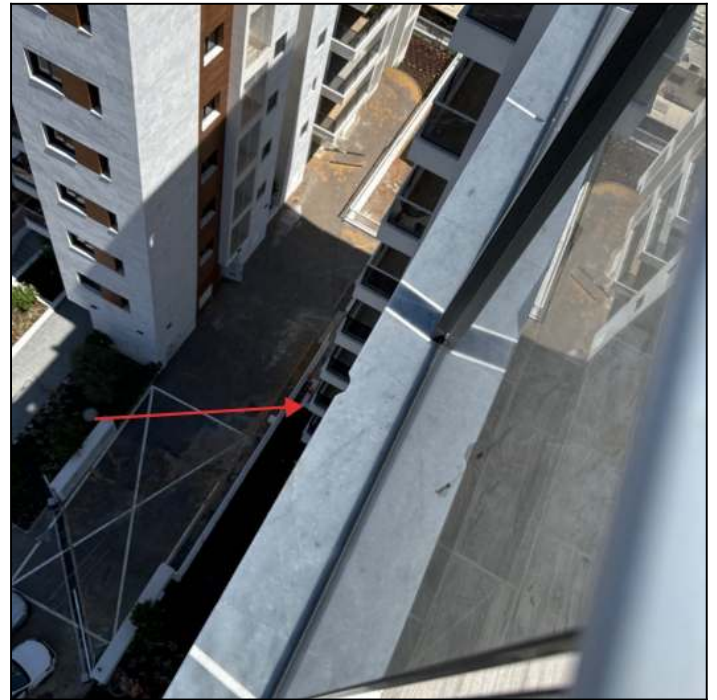
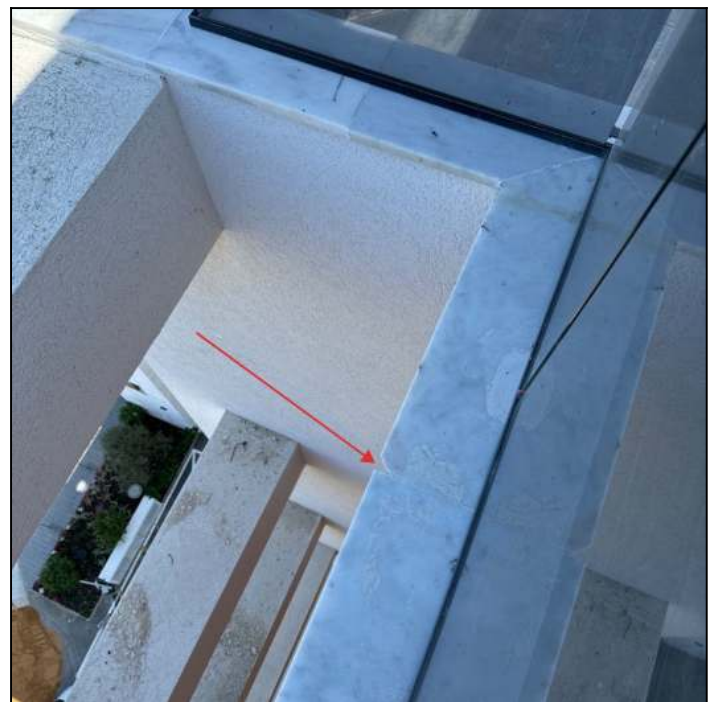
| <b>17.3 ממצא</b> נמצאו אבנים שבורות/פגומות. |
| <b>מיקום</b> מרפסת עליונה |
